Nagy Sándor váratlanul előkerült önarcképének restaurálása 263  
Conservation of a Self-portrait by Sándor Nagy  
That Was Found Accidentally 276

## Diplomamunka

Magyar Képzőművészeti Egyetem – Képzőművészeti Restaurátorképzés

## Conservation of a Self-portrait by Sándor Nagy That Was Found Accidentally

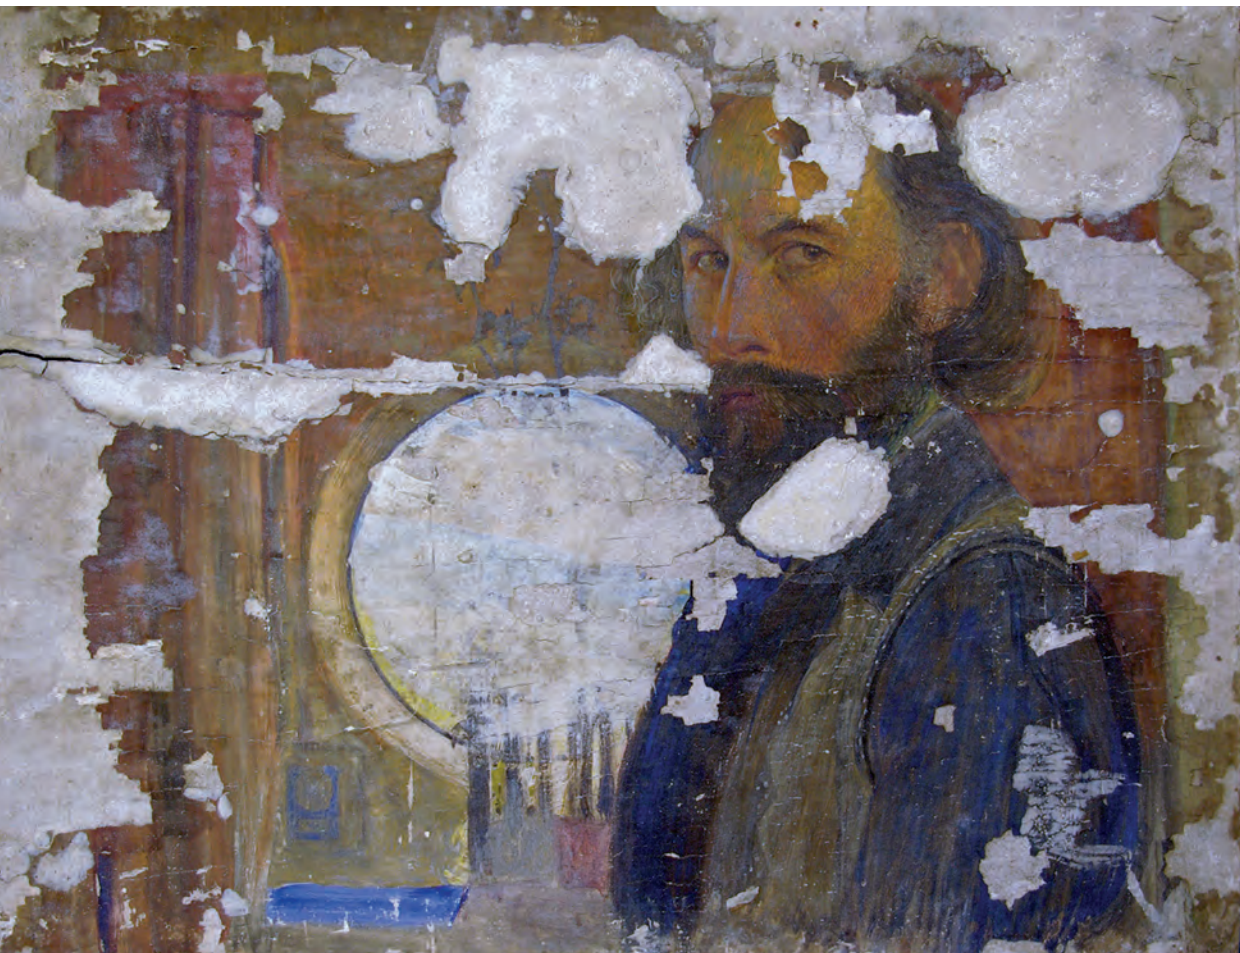
1. kép. A festmény restaurálás előtt

Fig. 1. The painting before conservation

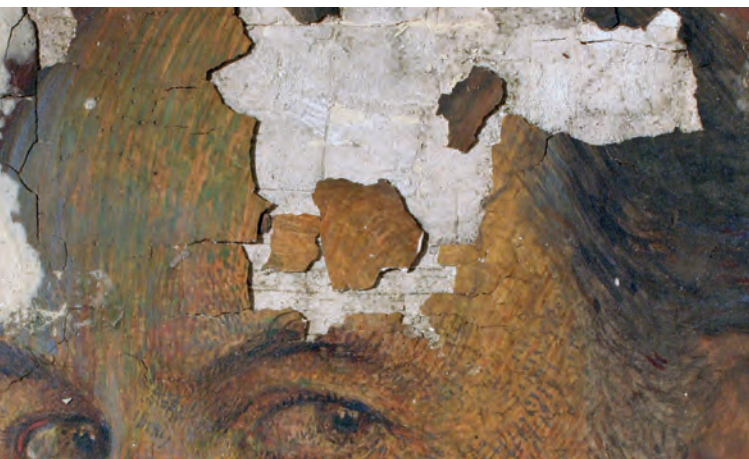
4. kép. Elmozdult festékszigetek

Fig. 4. Out-of-position 'islands' of paint

A festékszigetek sok esetben annyira elmozdultak, hogy messzire kerültek az eredeti helyüktől (4. kép), továbbá megfigyelhetők voltak a fatábla szálirányával párhuzamos, ház-tető alakú torlódások is (5. kép).

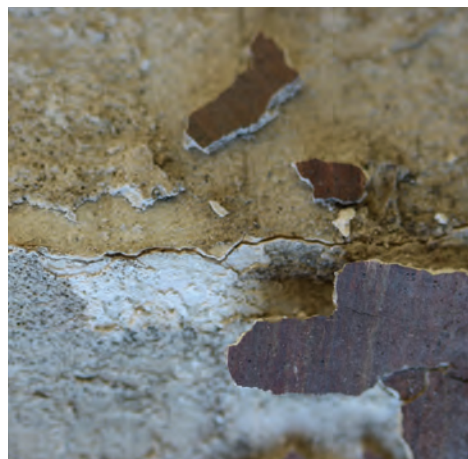
5. kép. Torlódott alapozó- és festékrétegek a festmény bal szélén.

Fig. 5. Shrivelled layers of ground and paint on the left-hand side of the painting

Ebből a hordozó zsugorodására következtettünk, mely részben magyarázatot adott a fent említett festéktorlódásokra. A fatáblán baloldalt, a felső harmadánál vízszintes irányú hasa-

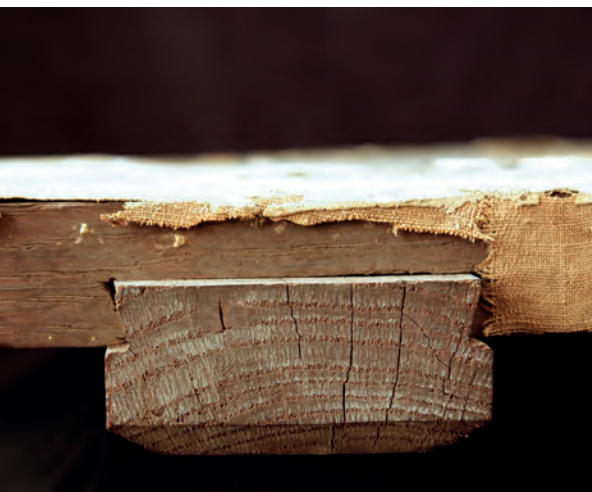
A fatábla egyetlen, bélhez közeli hűrvágású deszkából áll, aminek vastagsága 2 cm, száliránya vízszintes. Két, függőlegesen elhelyezkedő, fecskefarok beékelésű keresztmerevítő tartozik hozzá, melyek hossza megközelítőleg nyolc milliméterrel nagyobb volt, mint a tábla magassága (6. kép).

6. kép. A fatábla éle a keresztmerevítővel

Fig. 6. Side view of the wooden panel showing the crosspiece strengthener

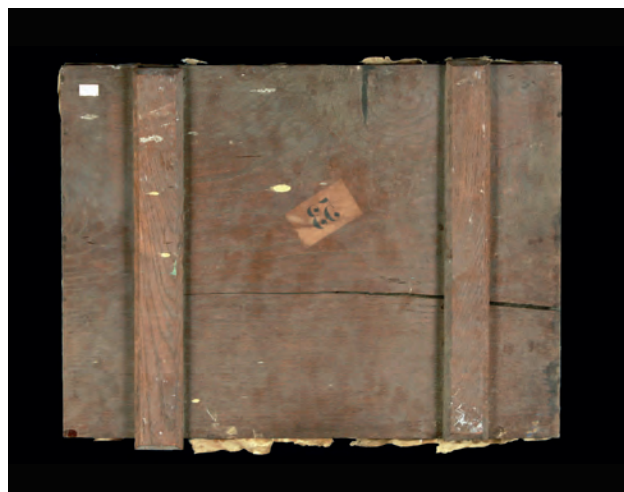
7. kép. A fatábla hátoldala

Fig. 7. Reverse side of the wooden panel

dás keletkezett (7. kép), feltehetően azért, mert a fa mozgása miatt a hevederek megfeszültek, ami a további vetemedést ugyan megakadályozta, de a tábla a benne lévő feszültség következtében elhasadt. A hasadás nagyjából végigfutott a hordozón, ám ez a festett oldalon nem látszott, ott csak a bal oldalról induló, 4 mm széles, nagyjából 20 cm hosszú szakasz volt megfigyelhető. A méretváltozás, az enyhe vetemedés és a hasadás – tehát a szerkezeti károsodások – ellenére a hevedereket átvételkor megfelelően lehetett használni, a faanyag jó megtartású volt. Rovarkárosításra utaló nyomokat nem fedeztünk fel a fában, továbbá nem találtunk benne szegelést vagy vasalást sem.

A fatáblát Lehoczki László asztalosmester, körben 1-1 centiméter peremet hagyva, 1 cm mélyen kimarta, és a hasadást megragasztotta<sup>15</sup> (16. kép).

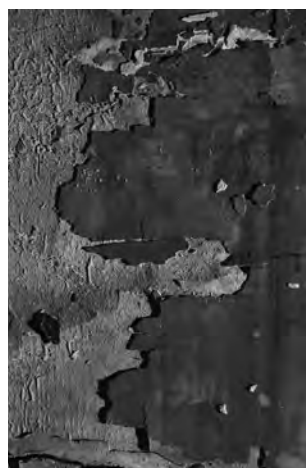
Súrlófényben jól tanulmányozható volt az alávásznazás, ezzel együtt az alapozás és a festékrétegek feltáskásodása, torlódása is. Ezek a képek a kitteléseket és hiányokat, az alapozó- és festékréteg felületi jellegzetességeit (8. és 9. kép), továbbá a fatábla vetemedése miatt bekövetkezett kismértékű deformációt is jól rögzítették.

8. kép. Súrlófényes felvétel  
a kép bal szélén

Fig. 8. Left side of the painting  
in raking light

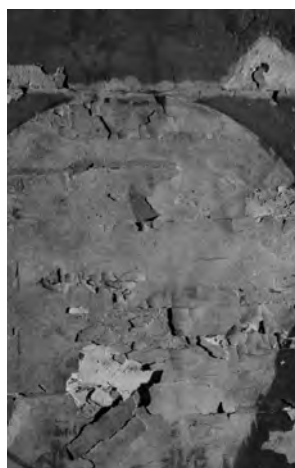
9. kép. Súrlófényes felvétel  
a körablak jobb szélén

Fig. 9. Right side of the circular  
window in raking light

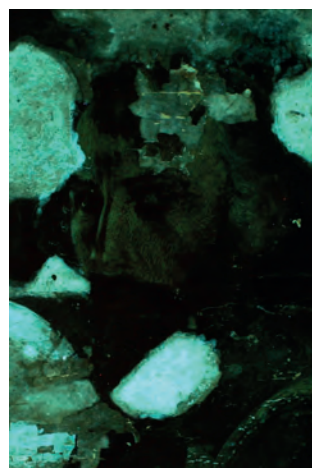
10. kép. UV-lumineszcens  
felvétel az arc területéről

Fig. 10. UV-fluorescence  
photograph of the face;  
the lighter colours are  
strongly fluorescent

tett világos színek is erősen lumineszkáltak (10. kép), ez utalhatott esetleg ólomszappan<sup>8</sup> vagy cinkfehér jelenlétére. A kép közepétől kissé balra, az alsó szakaszban lévő kék sáv világosabban jelent meg, mint a normál megvilágításban készült felvételeken, ez alapján kizárhattuk azokat a pigmenteket, amik sötétben jelennek meg, azaz nem lumineszkálnak UV-sugárzás hatására, illetve amelyek gátolják a kötőanyag lumineszcenciáját.

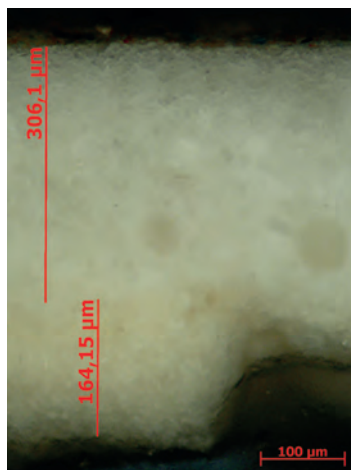
A keresztmetszet-csiszolatok mikroszkópos vizsgálatából megállapítható volt, hogy az alapozás kétrétegű, az alsó vékonyabb, színe sötétebb (kötőanyagban dúsabb), míg a fölötte elhelyezkedő egy jelentősen vastagabb, kötőanyagban szegényebb réteg, melynek igen sima felső vonala arra engedett következtetni, hogy a felületet utólag megmunkálták (11. kép). Az alapozórétegek nagy mennyiségben tartalmaznak légzárványokat, melyek jelenléte készítéstechnikai problémára vezethető vissza, csakúgy, mint az egymáshoz gyengén kötődő alapozórétegek. Ez a jelenség annak következtében alakulhatott ki, hogy szárazon hordták fel egymásra a rétegeket. Az alapozó töltőanyaga gipsz, ami arra utal, hogy a művész próbálta követni a Cennini által leírt utasításokat. A festékrétegek vizsgálata alapján megállapíthatjuk, hogy a művész leginkább keverékszíneket használt, melyeken lakkozás nyomai nem voltak láthatóak. Legtöbb esetben egy-három festékréteget lehetett megfigyelni a keresztmetszet-csiszolatokon.

11. kép. A kétrétegű alapozásról készült mikroszkópos felvétel, keresztmetszet-csiszolat, PLM, ráesőfényes megvilágítás (10× obj.)

Fig. 11. Microscopic photograph of the two-layer ground, cross section, PLM, taken in reflected light (10× objective)

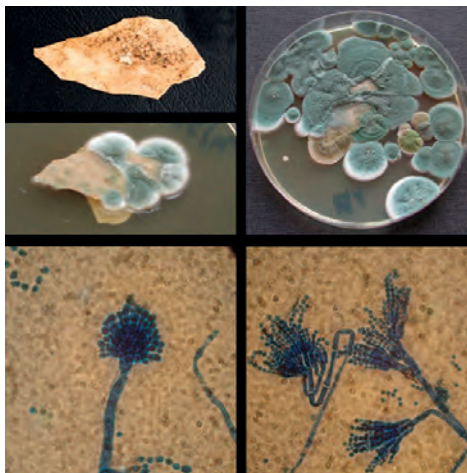
14. a–e kép. Mikológiai vizsgálati felvételek: a) a vizsgált minta, b) a fejlődő telepek, c) a Petri-csésze, d) *Aspergillus glaucus* (mikroszkópos felvétel), e) *Penicillium* sp. (mikroszkópos felvétel)

Fig. 14 a–e. Photographs showing mycological (fungus) investigations: a) the sample examined, b) colonies developing, c) Petri dish, d) *Aspergillus glaucus* (microscopic photograph), e) *Penicillium* sp. (microscopic photograph)

A műtárgy gombakárosításnak is ki volt téve. A vizsgálat két penészgombafélét mutatott ki, *Penicillium* sp. és *Aspergillus* sp.-t. Czapek (CZD) agaron való átvétel során a *Penicillium*-fajt nem sikerült meghatározni, de az *Aspergillus*-telepek és a belőlük vett minta mikroszkópos jegyei egyértelműen mutatták, hogy *Aspergillus glaucus*-ról (14. kép) van szó.<sup>11</sup>

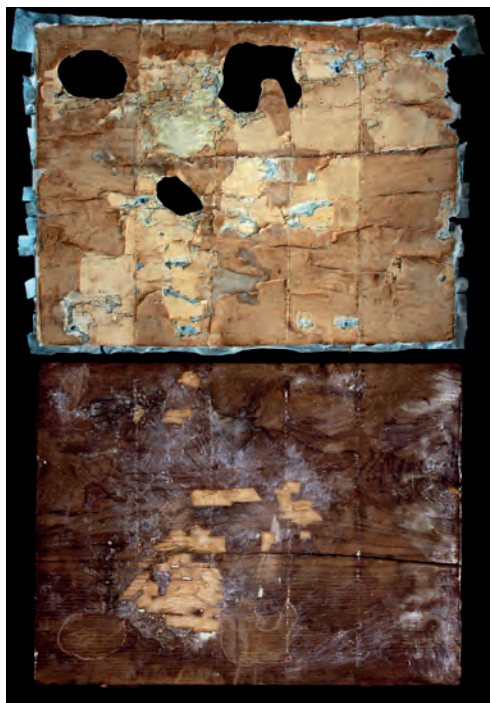
15. kép. A szétválasztott műtárgy: a fa panel és a vászon a rajta lévő festménnyel

Fig. 15. The artefact dismantled: the wooden panel and the painting's canvas support

Mint korábban már említettük, a felszíni rétegek – *alávásznazás és alapozórétegek* – sok helyen teljesen elváltak egymástól, ezért szükséges volt azokat a restaurálás megkezdése előtt a színoldalról rögzíteni. Az elvált alapozó- és festékrétegeket a felület leragasztása előtt Lascaux MfCo<sup>12</sup>-val rögzítettük egymáshoz és az alávásznazáshoz, majd a festékszigetek további stabilizálása, illetve egymáshoz rögzítése céljából Paraloid B67<sup>13</sup> telített lakkbenzines oldatával átitatott pamutvatta szálakat ragasztottunk a felületre. Ezt követően történt a felületi védőréteg felrakása Agro fátyolfólia-csíkokkal,<sup>14</sup> szintén Paraloid B67 telített lakkbenzines oldatával. A hordozóhoz erősen kötődő, a korábbi beavatkozás során alkalmazott kitételeket eltávolítottuk. A festett oldalról immár levédett képet a fatábla és a vászon között szétválasztottuk, mivel megítélésünk szerint a hordozó már kisebb klímaváltozásokra is olyan térfogatváltozással reagált, mely veszélyeztette a festett felületet, ezért egy olyan átalakításra szorult, mely ezt a képességét korlátozta (15. kép).

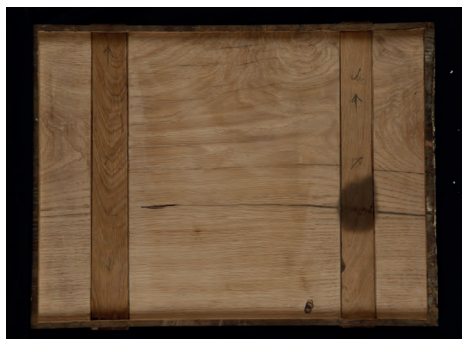
16. kép. A képpoldal felől kimarással könnyített fatábla  
Fig. 16. The wooden panel hollowed out by means of abrasion from the front side

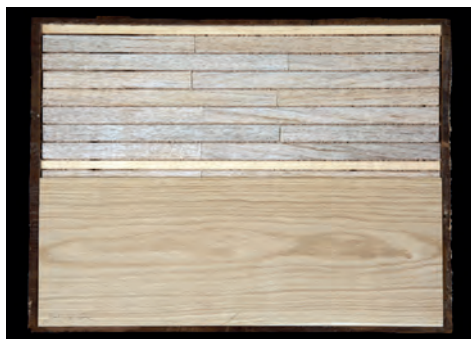
17. kép. Szendvicsszerkezet kialakítás közben, a tábla fél oldala már tölgyfa svartnival le van zárva

Fig. 17. The sandwich-like panel under construction. One half is already covered with thin oak board

Ezt követően balsafa léceket, illetve – a jobb tartás érdekében – a hosszanti szélekre és a megragasztott hasadás fölé fenyőléceket ragasztottunk be a fatáblába Araldite AW 106 epoxi-műgyantával, 3-4 mm-es közöket hagyva. A balsafa- és fenyőlécek fölé tölgyfa svartnit ragasztottunk (17. kép), melyet az eredeti fatáblán hagyott peremmel azonos síkba csiszoltunk.

Az így kialakított szendvics-szerkezettel az volt a célunk, hogy a beépített, klimatikus változásokra kevésbé érzékeny anyagoknak köszönhetően minimálisra csökkentsük a hordozó mozgását, de eközben az eredeti külső kialakítást megtartsuk. A fatábla tisztítása mechanikus úton történt INOXCROM radírral.

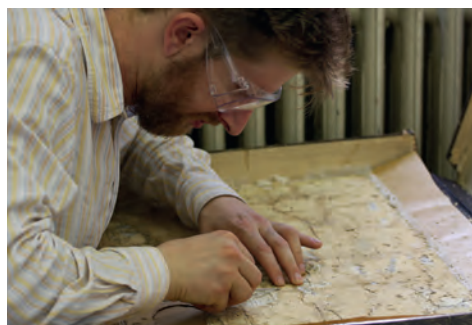
A leválasztott festményen jól látható volt, hogy az alapozás a két réteg közti határ mentén vált szét. A rétegek nem kötődtek jól egymáshoz, ezért úgy döntöttünk, hogy a felső alapozó rétegig lesorvasztjuk

18. kép. A szerző a leválasztott festményről a hátoldalról távolítja el a nem kötődő alsó alapozóréteget

Fig. 18. The author removes, from the reverse side of the detached painting, the no-longer-adhering bottom layer of ground.

a hátoldalról az alapozást, mivel konzerválószer beitatásával vagy injektálásával nem feltétlenül lehetett volna egyenletes, stabil új kötést létrehozni a rétegek között (18. kép).

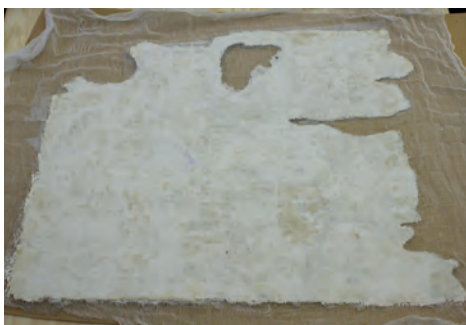
19. kép. A leválasztott festmény hátoldala, az új alapozóréteg felhordása után

Fig. 19. The reverse side of the detached painting after application of a new layer of ground

Ezt követően a hátoldalra vékony kiegyenlítő alapozóréteget hordtunk fel, tokhalenyv és bolognai kréta 1:5 arányú keverékéből, majd egy réteg gézt rögzítettünk a hátoldalra Tilatex aqua<sup>16</sup> diszperziós falfestékkel (19. kép).

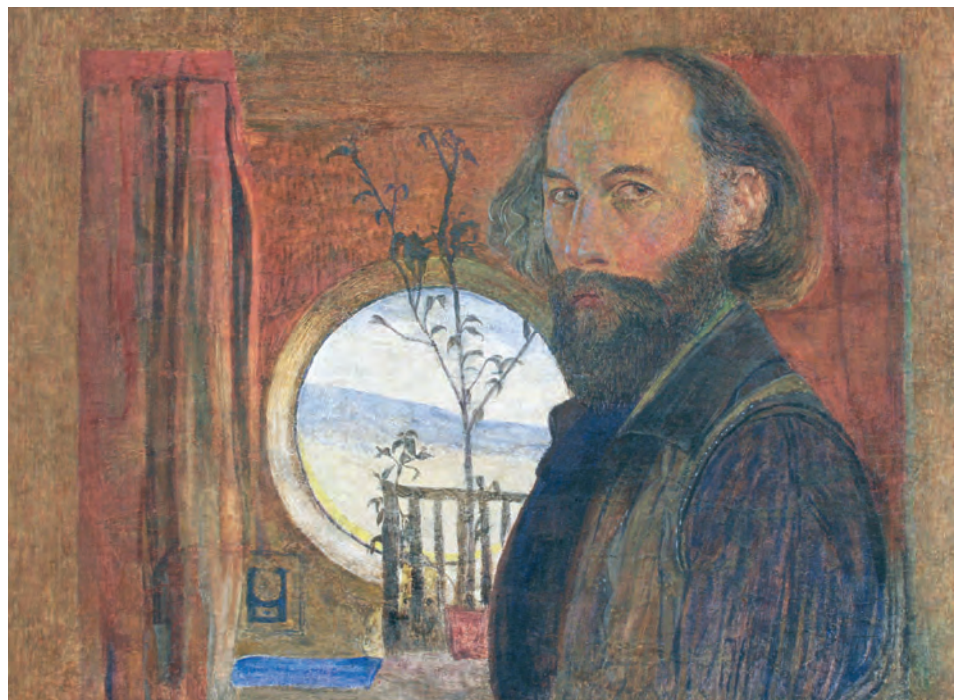
20. kép. A restaurált műalkotás

Fig. 20. The artwork following conservation

A festmény a préselés és vákuumozás következtében síkba került, visszanyerte közel eredeti méretét, így már kiszámítható volt, hogy a fatáblára 8 mm széles tölglyfatoldást kell építeni, amit Araldite AW 106 epoxi-gyantával ragasztottunk a tábla alsó szélére. A fatábla hordozót HELIO Protect-C<sup>18</sup> gomba- és penészmentesítő szerrel permeteztük be, és a még fel nem ragasztott festményt EKOmix<sup>19</sup> cseppeket párologtatva kezeltük fóliasátorban 48 órán át, a gombafertőzés megszüntetése érdekében. Ezután alkoholos Planatollal<sup>20</sup> ragasztottuk a fatáblára és egy napig asztalos présben tartottuk. Ezt a kittelés követte, melyhez tokhalenyv és bolognai kréta 1:5 arányú keverékéből készült tömítőmasszát használtunk. A kittelt felületeken repedéshálót imitáltunk, hogy jellegében ne nagyon térjenek el az eredetitől. Az esztétikai kiegészítést Klucel M<sup>21</sup> (2%) és Eurocryl BC 4302<sup>22</sup> (1:1 vizes hígítású) keverékét kötőanyagul használva<sup>23</sup> porfestékkel, formakövető, vonalkázó retussal végeztük (20. kép).

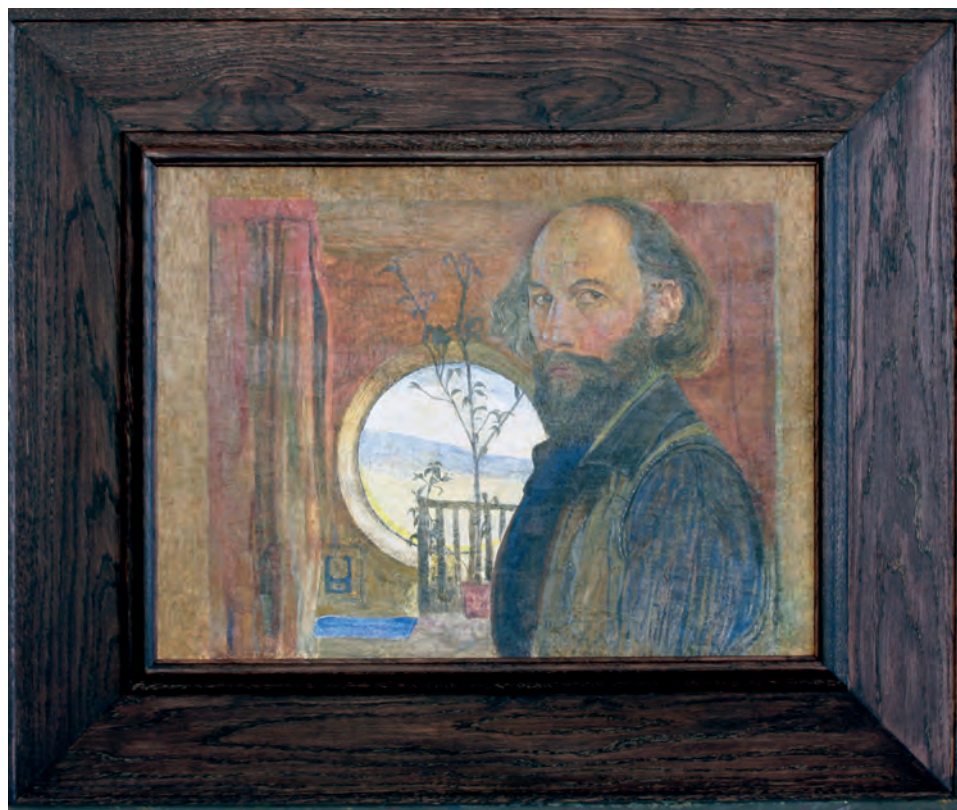
21. kép. A festmény a számára készített klímadozba helyezve

Fig. 21. The painting in its purpose-built climabox

A tulajdonossal egyeztetve a műtárgyhoz klímadoz is készült<sup>24</sup> (21. kép), amelynek tölgyfából készült díszkeret részét<sup>25</sup> sötét páccal és fehérített mikrokristályos méhviaszszal láttuk el. A keretbe a kép elé UV-védő bevonattal ellátott, tükrözésmentes múzeumi üveget helyeztünk, majd a festmény keretbe rögzítéséhez laprugókat alkalmaztunk, hogy az esetleges kisebb mozgások következtében se alakulhasson ki feszültség a műtárgy és a védődoboz között, majd hátulról 3 mm vastagságú plexilemezzel<sup>26</sup> zártuk le.
