## Diplomamunka

Magyar Képzőművészeti Egyetem – Képzőművészeti Restaurátorképzés

# „Cosa rara” – egy 16. századi, márványra festett veronai olajkép kutatása és restaurálása Kuna Ágnes

## 'Cosa rara': Researching and Conserving a 16<sup>th</sup>-century Verona Oil Painting on Marble

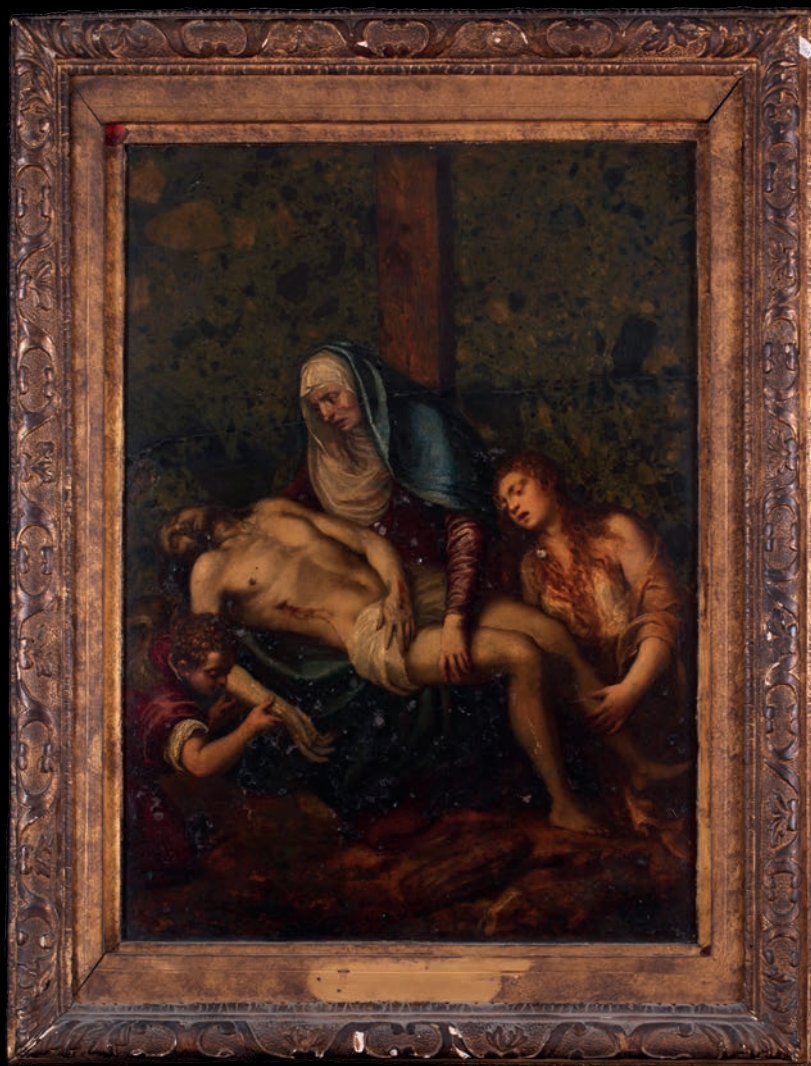
1. kép. A festmény restaurálás előtt

Fig. 1. The painting before conservation

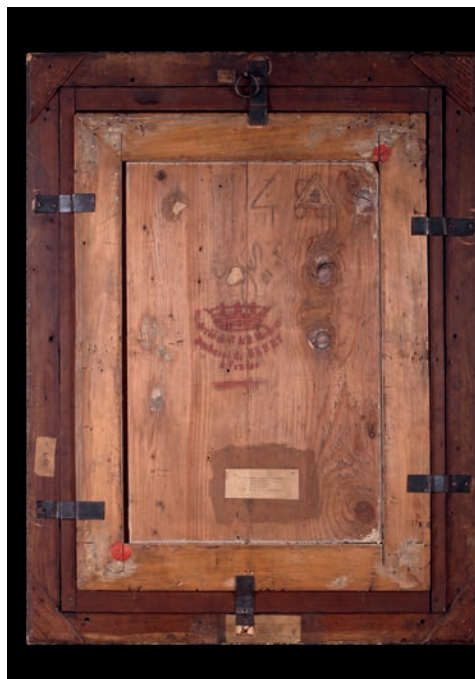
2. kép. A kép hátoldala, átvételi állapot

Fig. 2. The reverse side of the picture, before conservation

A kőlapot – melynek pontos méretei:  $68,5 \times 50,8 \times 0,9$  cm – fatábla-betétes vakkeretre szegezett, L alakú lécekből felépített keret védi (2. kép). Bár emiatt a valódi hátoldal és a szélek nem láthatók, a rendszer teljes eltávolítása restaurátori szempontból nem volt szükségszerű. Nehezen kivitelezhető és nagy kockázattal járó művelet lett volna a műtárgy állapotát tekintve, ezért nem került rá sor a későbbiekben sem. Átvételkor tehát kizárólag a képoldal felől, szemrevételezéssel vizsgálhattuk meg a hordozót. Mivel a felület csak részben festett, a kő mintázata a háttér egészében szépen érvényesül. Valós színét és vastagságát azonban egy szegélyező léce későbbi eltávolításáig nem ismertük. Megjelenése a sötétzöld és a szürke árnyalatai között változott, amit okozhatott az öreg, elbarnult, vastag lakkréteg, de egy felületkezelő, pigmentált réteg is.

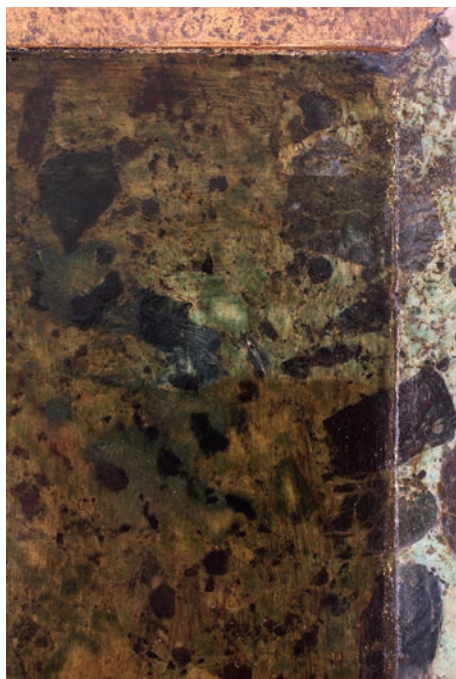
3. kép. A festmény jobb felső sarka az oldalsó lécs leválasztása után

Fig. 3. The upper right-hand corner of the painting following removal of the frame

A röntgen-radiográfias felvételeken láthatóvá vált még egy apró, levált darabka is a jobb felső sarokban, melyet a védőkeret teljesen eltakart. Hogy lehetőségünk legyen jobban megvizsgálni a hordozót, annak megmunkálását és a festéstechnikát, a jobb oldali faléc ideiglenes leválasztása mellett döntöttünk.<sup>8</sup> Láthatóvá vált az eredeti, jóval világosabb zöld árnyalatú kő és a tábla valós vastagsága – 0,8–0,95 cm – is. A mátrix színe világoszöld, maga is inhomogén szerkezetűnek tűnt (3. kép).

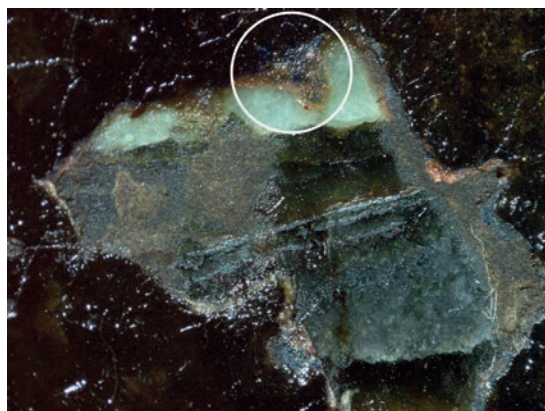
Az eredeti festékréteg jó megtartású, jó kötőerejű, a festmény magas mesterségbeli tudásról árulkodik. A megsárgult lakkréteg átvételi állapotban csak sejtetni engedte a kép élénk koloritját, mely jellemzője e kor és terület festészetének (4. kép).

4. kép. A festmény felületének részlete restaurálás előtt. A hiányhely szélénél, ahol a besötétedett lakkrétegek megkoptak, látható az eredeti festékréteg élénk kék színe. Operációs mikroszkóp (1,25× obj.)

Fig. 4. Detail of the surface of the painting before conservation at the edge of the gap where the darkened coatings of varnish were worn and the bright blue of the original paint was visible. Operating microscope (1.25× objective)

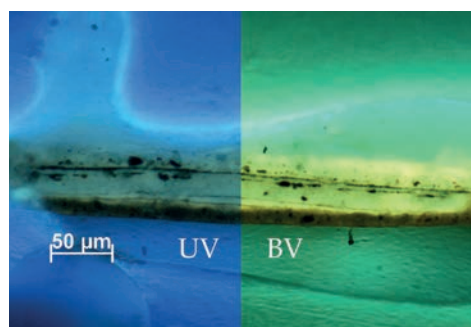
5. kép. A háttérből vett minta lumineszcens mikroszkópos képe, UV- és BV-gerjesztés (20× obj.)

Fig. 5. Fluorescent microscopic image of a cross section of a sample taken from the background, UV and BV excitation (20× objective)

A háttérből vett mintán megfigyelhető (5. kép), hogy a festő került egy átlátszatlan alapozómassza vagy vastag, fedő aláfestés használatát ezen a részen. Az itt alkalmazott, barnás árnyalatú, nagyon vékony (9–15 μm) festékréteg célja valószínűleg csak a hordozó színének elmélyítése volt.

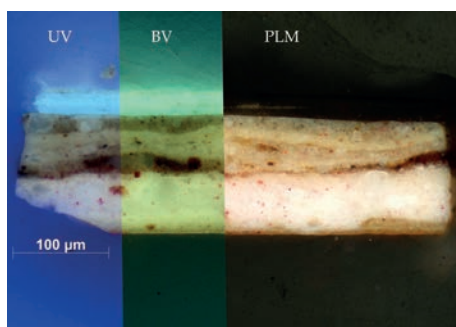
6. kép. Minta Krisztus felkarjából, lumineszcens mikroszkóp (UV-BV) és polarizációs mikroszkóp (20× obj.). A figurális részek felépítése eltér a háttér kialakításától

Fig. 6. Microscopic image of a cross section of a sample taken from Christ's upper arm, fluorescent microscope (UV-BV), and PLM (20× objective). In terms of layer structure, the figural parts differ from the background design

A háttérrel ellentétben a testszínek rendkívül sok rétegből épülnek fel, ami szintén jellemző az ebben a korszakban egyre oldottabbá váló, Velence-környéki festészetre.<sup>11</sup> A figurális részekben mindenütt jelenlévő világos rózsaszínű aláfestésre például még 5-6 vékony réteget hordott fel a festő, hogy elérje Krisztus élettelen testének árnyalatát (6. kép).

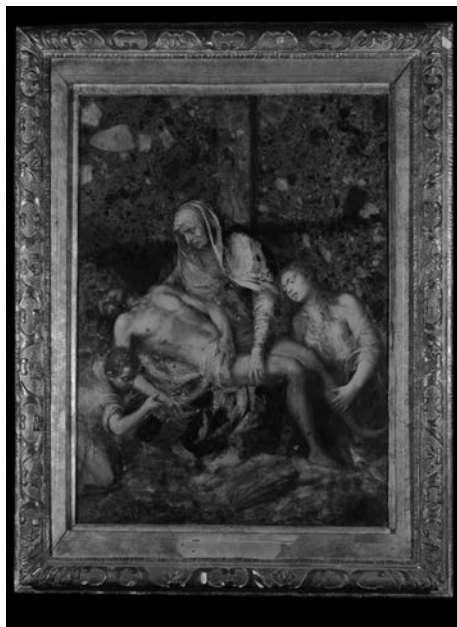
hordozó szövetszerkezete a viszonylag vastagon festett alakok mögött egyáltalán nem érvényesült, a háttér felületén még kontrasztosabban kirajzolódott a mintázata a lazúros megmunkálásnak köszönhetően (7. kép).

7. kép. Restaurálás előtt készült infravörös felvétel a láthatóhoz közeli infravörös tartományban
- Fig. 7. Photograph in the near infrared range taken before conservation

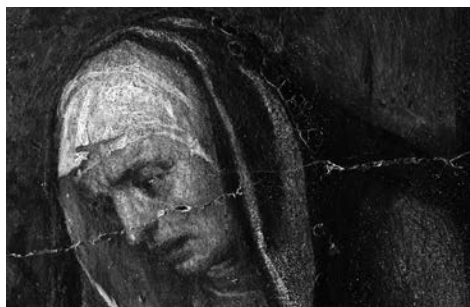
8. kép. Szűz Mária arca a repedéssel restaurálás előtt, sűrűfényes megvilágításban
- Fig. 8. The crack at Virgin Mary's face in raking light before conservation

Elsősorban csak kis méretű, kerekded alakú hiányok jellemezték a festett felületet, melyek többnyire a vörös és kék drapériákat, valamint ezek átfestéseit érintették. A sűrűfényes felvételek jól láthatóan rögzítették a különböző tömítések egyenetlenségeit, de a repedés és a kipergések is hangsúlyosabban jelentek meg (8. kép).

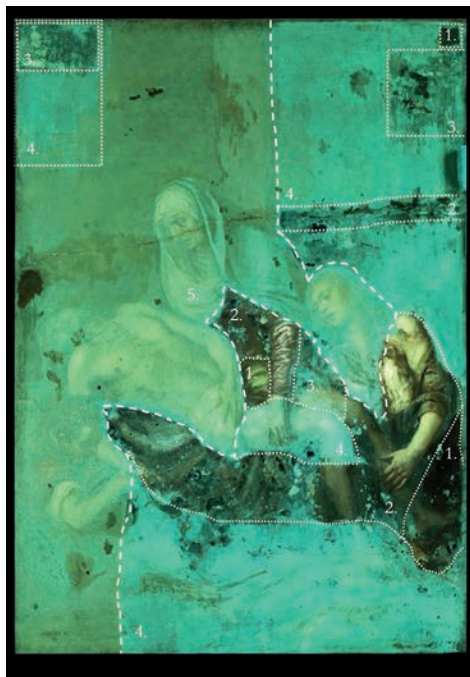
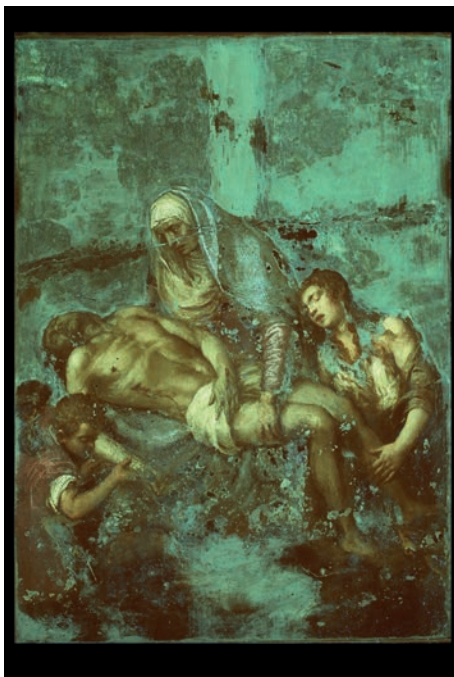
9. kép. UV-lumineszcens fázisfotó, részben feltárt állapot

Fig. 9. UV-fluorescent photograph taken during the removal of the old, darkened varnishes and retouches

10. kép. UV-lumineszcens fázisfotó, a feltárás utolsó szakaszában

Fig. 10. UV-fluorescent photograph taken during the last phase of the uncovering process

tette. Elkezdjük a vastag lakkréteg és az esztétikailag zavaró átfestések szakaszos leválasztását. A feltárás folyamatát UV-lumineszcens felvételek dokumentálják (9. és 10. kép).

A felületi szennyeződések és a legfelső lakkréteget nátrium-karbonát 7%-os vizes oldatával távolítottuk el, utána terpentines áttörést alkalmazva. Ezt követően a felhasznált anyagokat az egyes felületek érzékenysége szerint választottuk meg, a feltárás a formahatárokat követve történt. Az oldószereket minden esetben terpentines közegben hordtuk fel, hogy oldó hatásukat mérsékeljük, majd lakkbenzines áttörést alkalmaztunk.

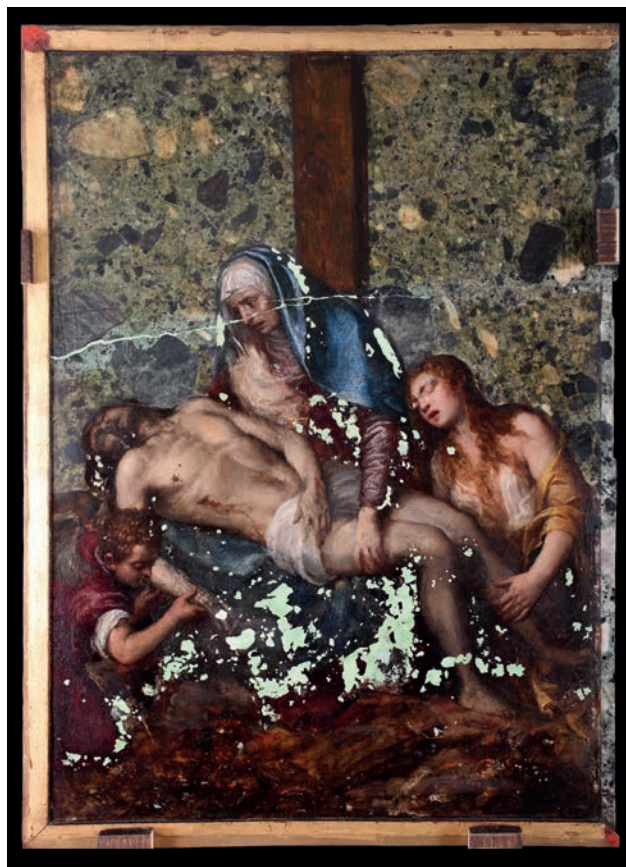
12. kép. A festmény a tömítések elkészítése után

Fig. 12. The painting after the filling of the gaps

A festmény képdali hiányait a kő mátrixának világoszöld színéhez igazított, ecsetelhető állagú tömítőmasszával töltöttük ki.<sup>20</sup> A masszát szinte mindenhol több rétegben kellett felhordani, hogy a száradást és zsugorodást követően az eredeti rétegekkel egy magasságba kerüljön. A tömítések felületét borotvapengével, szikével, illetve parafa dugóval alakítottuk simára (12. kép).

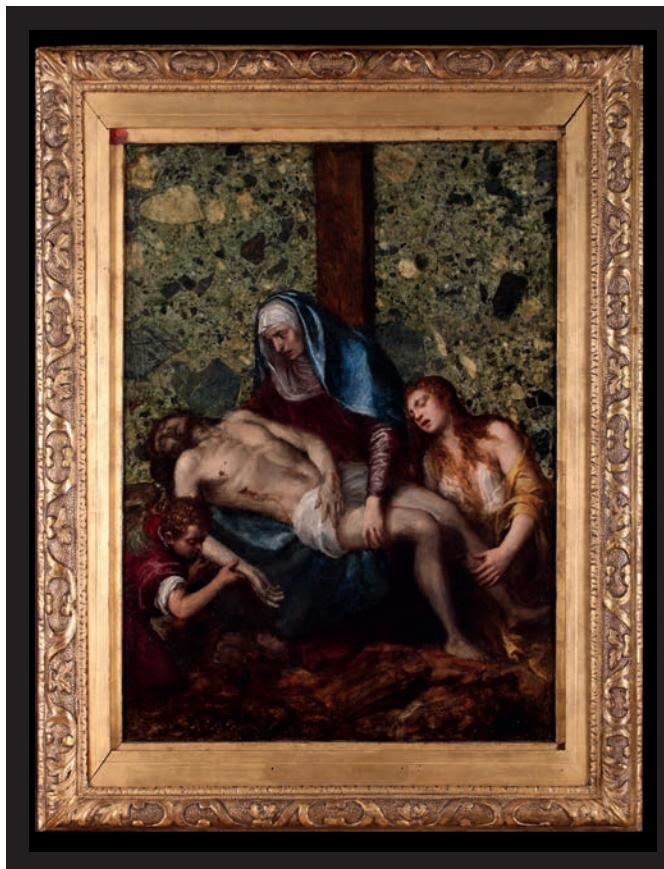
13. kép. A festmény  
és a díszkeret  
restaurálás után

Fig. 13. The painting and its  
decorative frame  
after conservation

Az alapozóréteg hiányainak helyét Palma Fa vízálló ragasztóval vontuk be, hogy az erre kerülő kitt jobban tapadjon. A hiányhelyekre szeméslánczsa segítségével több rétegben, a keret plasztikájához igazítva hordtuk fel a tömítést,<sup>19</sup> melyet sellakkal szigeteltünk. Erre került egy akril kötőanyagú vörös bóluszréteg, melyet enyhe polírozás után aranyfüsttel vontunk be. Az új aranyozásokat koptatással, valamint sellak és por-pigment keverékével közelítettük az eredeti fémborítás megjelenéséhez (13. kép).

Az akvarell aláfestést követően a festményt egy rétegben lakkoztuk.<sup>21</sup> A lakk megszilárdulása után csökkentett kötőanyag-tartalmú, beilleszkedő olaj-gyanta retusokkal fejeződött be a mű esztétikai helyreállítása.<sup>22</sup> Végezetül előbb egy réteg Talens 004 retuslakkot,<sup>23</sup> majd egy záró réteg Lefranc & Bourgeois 520 márkájú matt lakk spray-t<sup>24</sup> hordtunk fel a felületre permetezve, hogy a festmény fényét tompítsuk és egységesítsük (13. kép).
