**A Forum Romanum-oszlop felállítása a Magyar Nemzeti Múzeum kertjében.**

**BUDAPEST VIII.**

**MÚZEUMKERT, FORUM ROMANUM OSZLOP**

**KŐ-RESTAURÁTORI MUNKÁK ZÁRÓDOKUMENTÁCIÓJA**

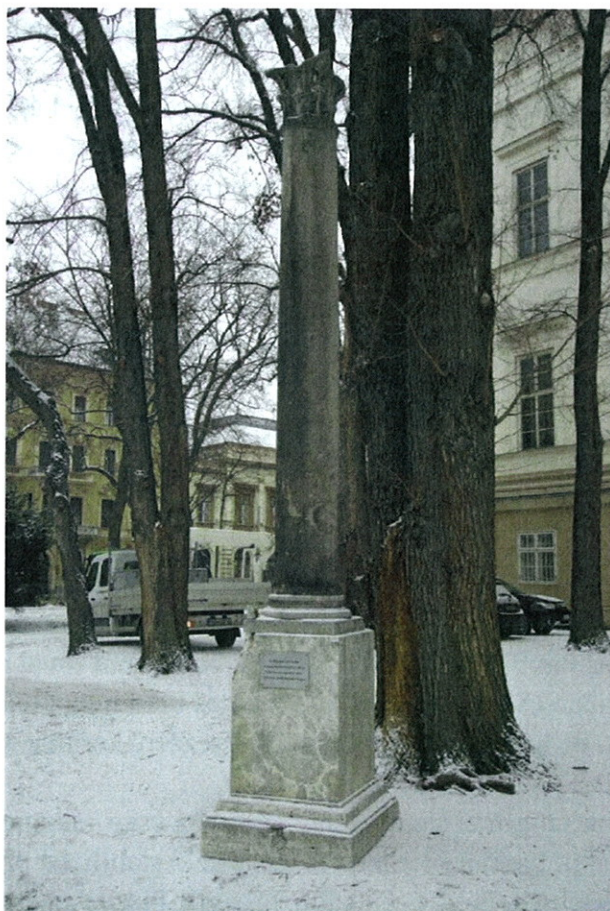
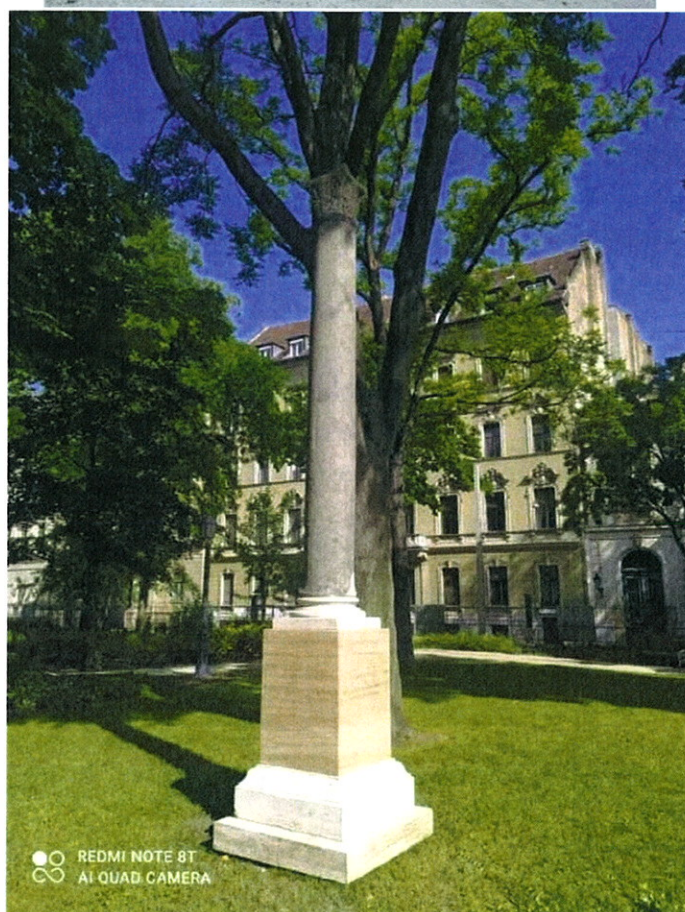
*Az átvételi és a kész állapot*

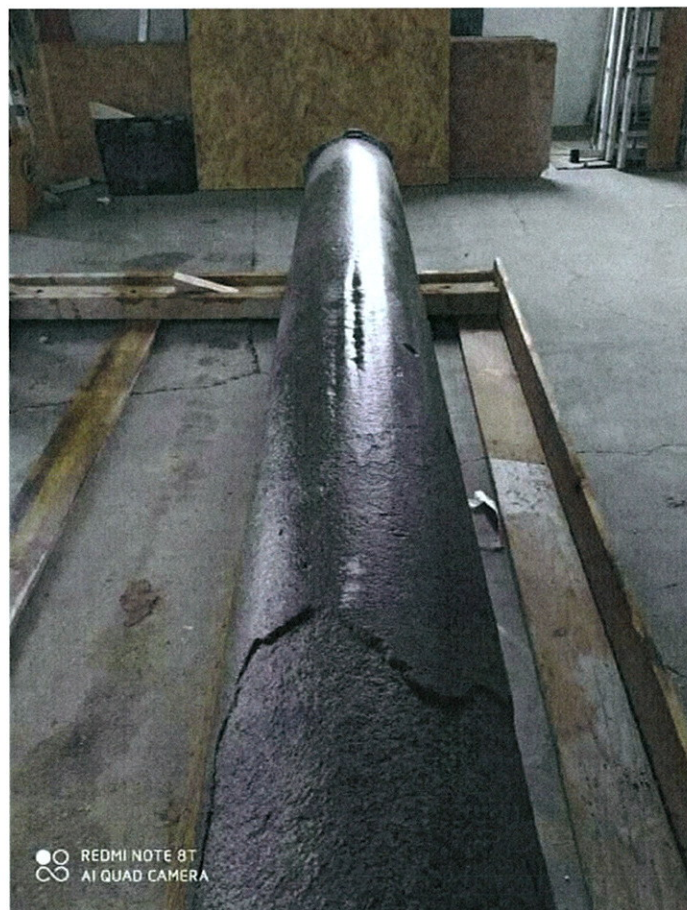
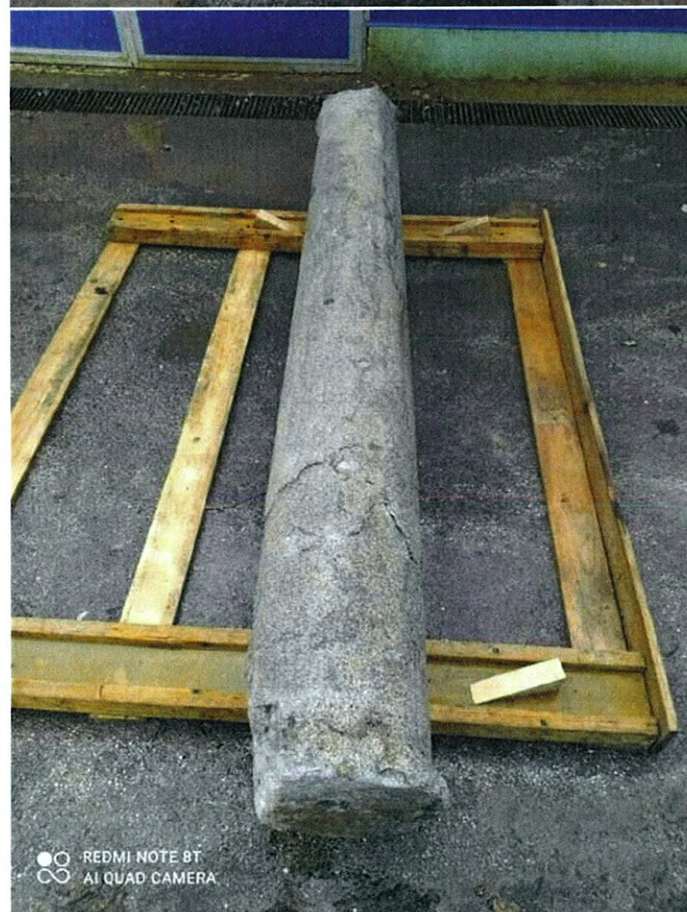
*Az oszloptörzs tisztítása*

A szilárdítás kötési idejének letelte után következett a tisztítás. Remmers fassade reiniger paszta /ammonium-fluorid/ ph 5. A vegyszer lemosása nagynyomású vízsugárral történt, szemcseszórást nem alkalmaztunk. Az oszloptörzs szennyezettebb területein az eljárást megismételtük.

A tisztítás ennek ellenére sem lett 100 % -os, a megmaradt foltosságot később patinázással sem korrigáltuk, véleményem szerint ez már nem zavaró.

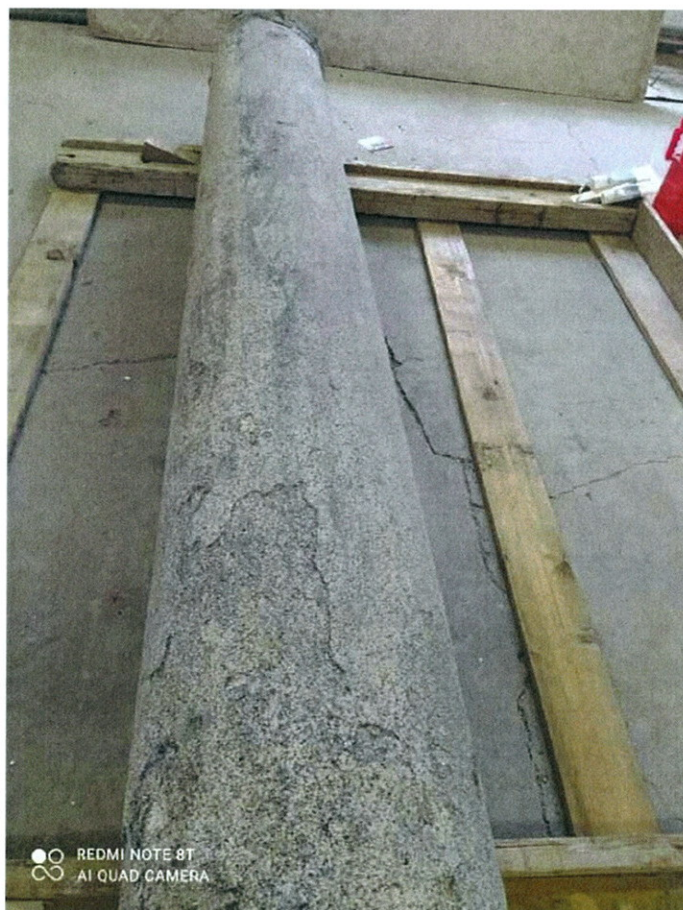
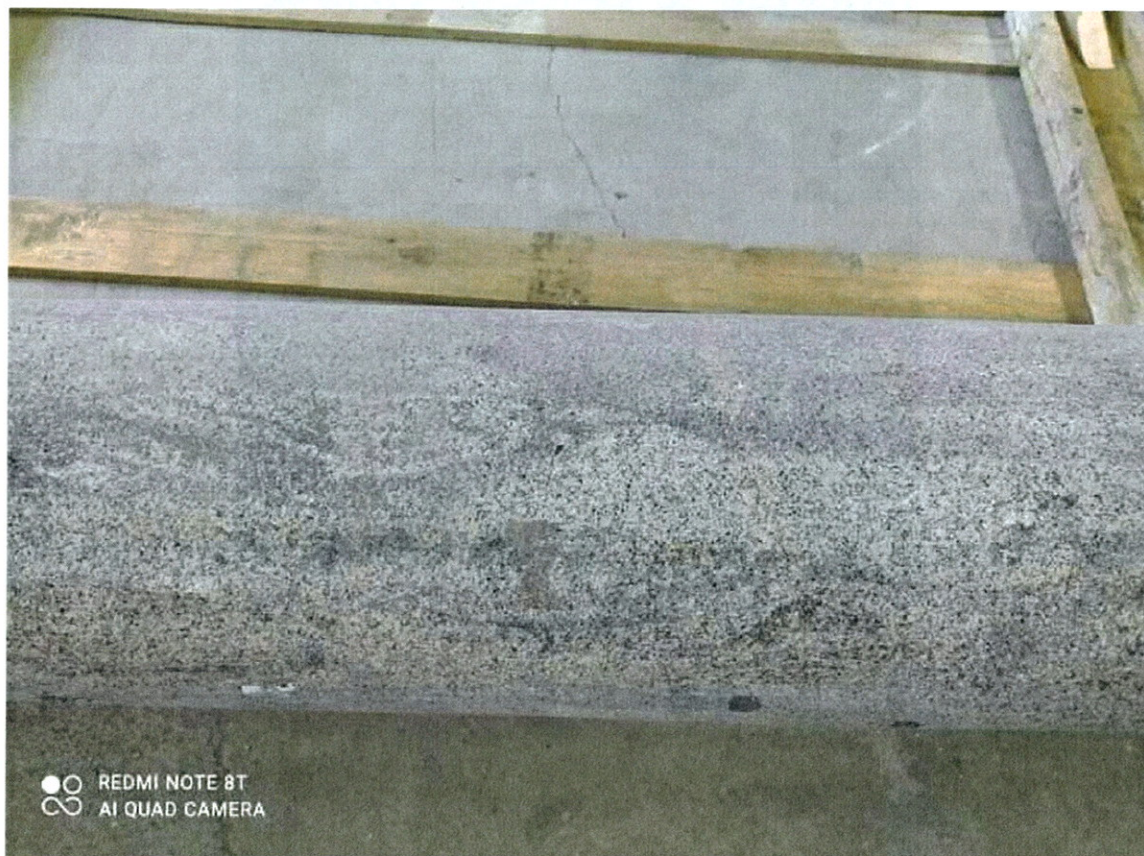
*A letisztított állapot*

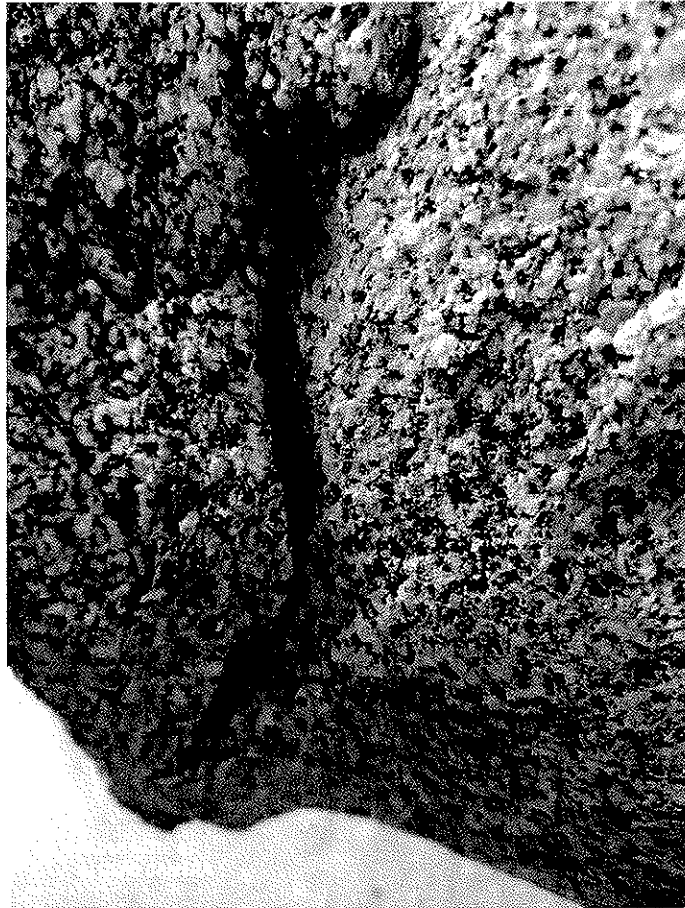
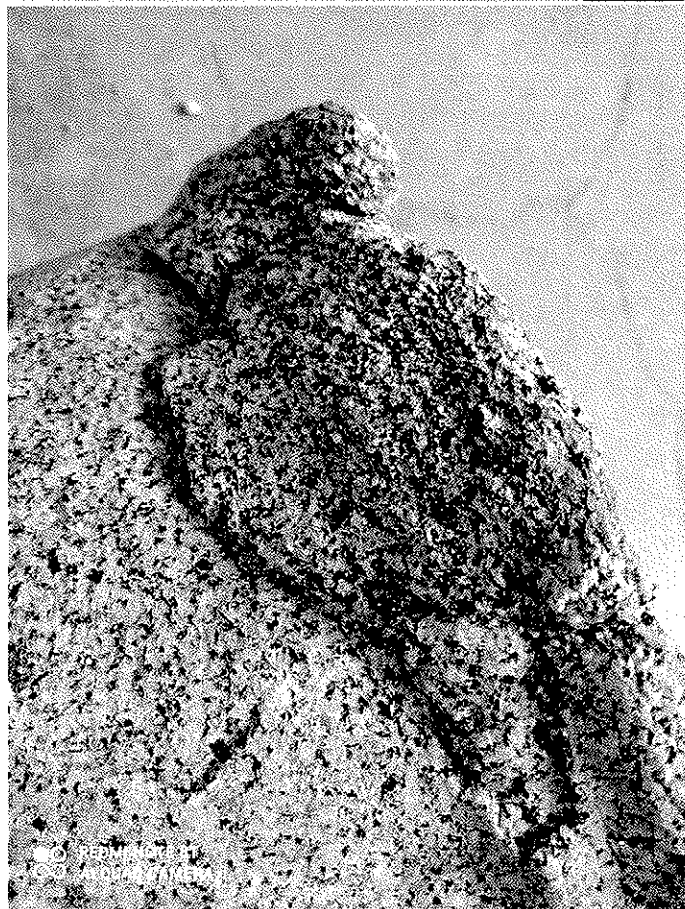
*Az oszloptörzs felső rész, a levált részek rögzítése*

Klasszikus értelemben nem történt plasztikai kiegészítés. Elsősorban az az oszloptörzsön számtalan lemezes leválás volt megfigyelhető, ezek aláinjektálása megtörtént, Remmers funcosil 500 KSE kvareliszttel dúsítva. A levadások mentén jelentkező peremek rések kitöltése epoxi gyantába kevert gránitörleménnyel történt meg, ez azért volt fontos, hogy később ne jusson csapadékvíz a kőzetlemezek közé. Az alsó perem nagyobb kitörése később kiegészítésre került, gránitörlemény-kvarchomok-trasscement, a fogadófelület az eredeti állapotában maradt, nem akartuk átfaragni a kiegészítés és a kőanyag stabil kapcsolatát 6 db rozsdamentes acéltüske biztosítja 5-10 mm átmérő között. A csapok a kőbe vannak ragasztva, poliészter alapú ragasztóval. A kiegészítés felülete a teljes kötés után fogasvívóval átfaragásra került, valamelyest utánóztatva a környező felületi megjelenést.

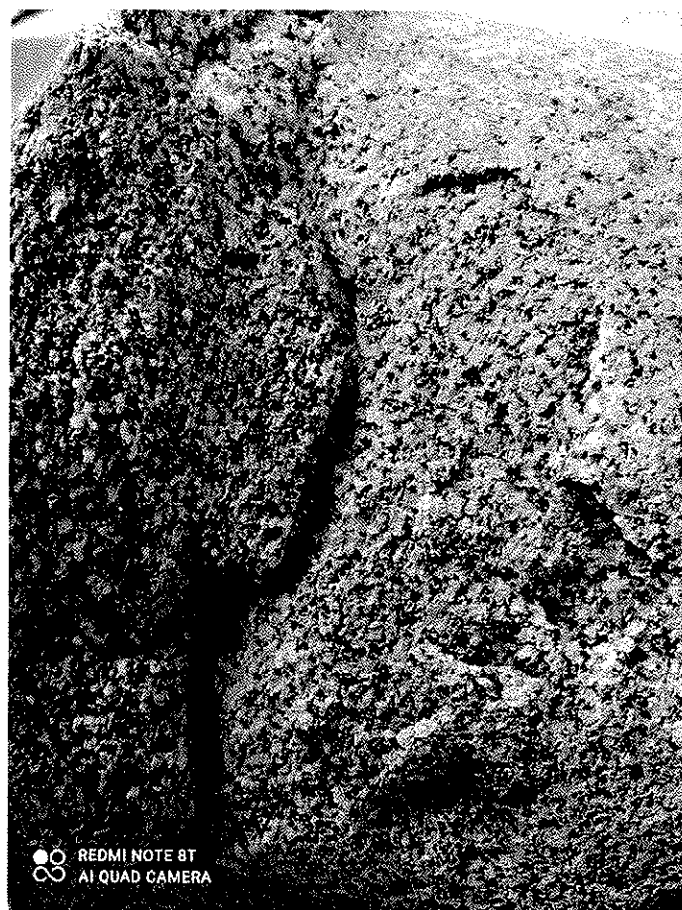
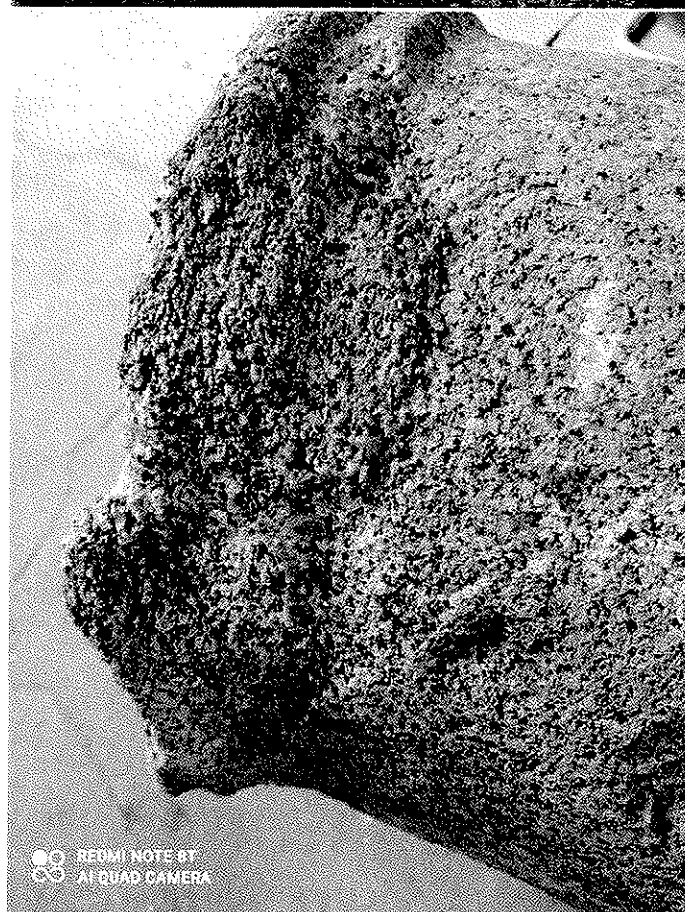
*Az oszloptörzs felső rész, a levált részek rögzítése*

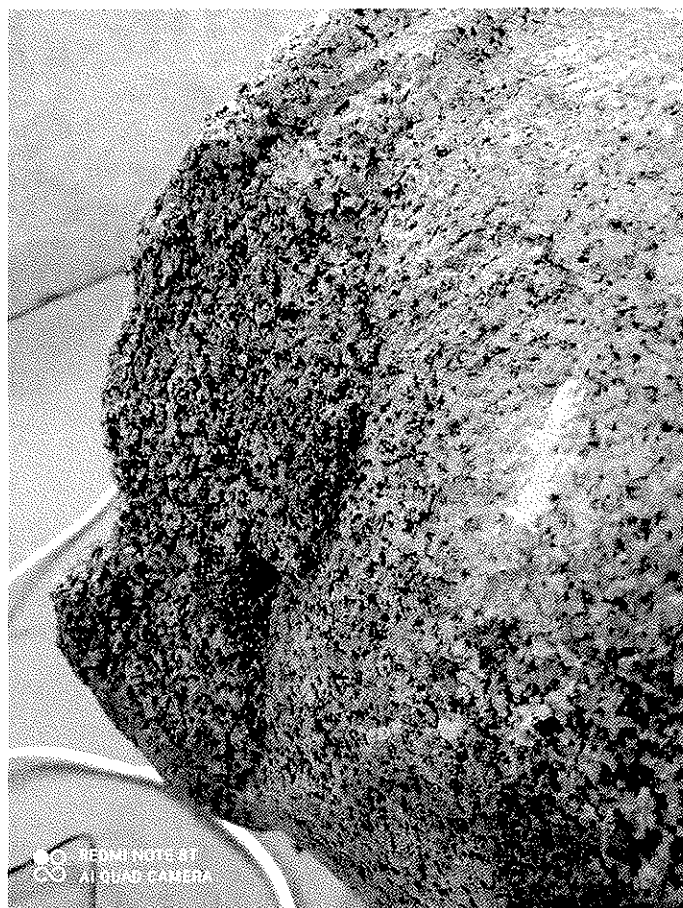
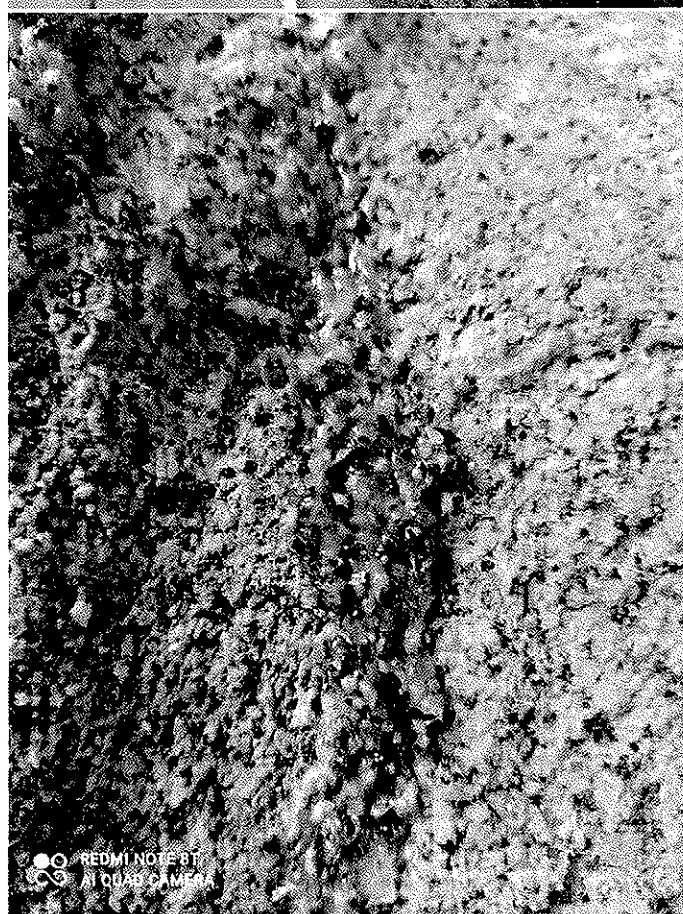
*Fent a kész felület, lenti képen a még meg nem munkált kiegészítőanyag*

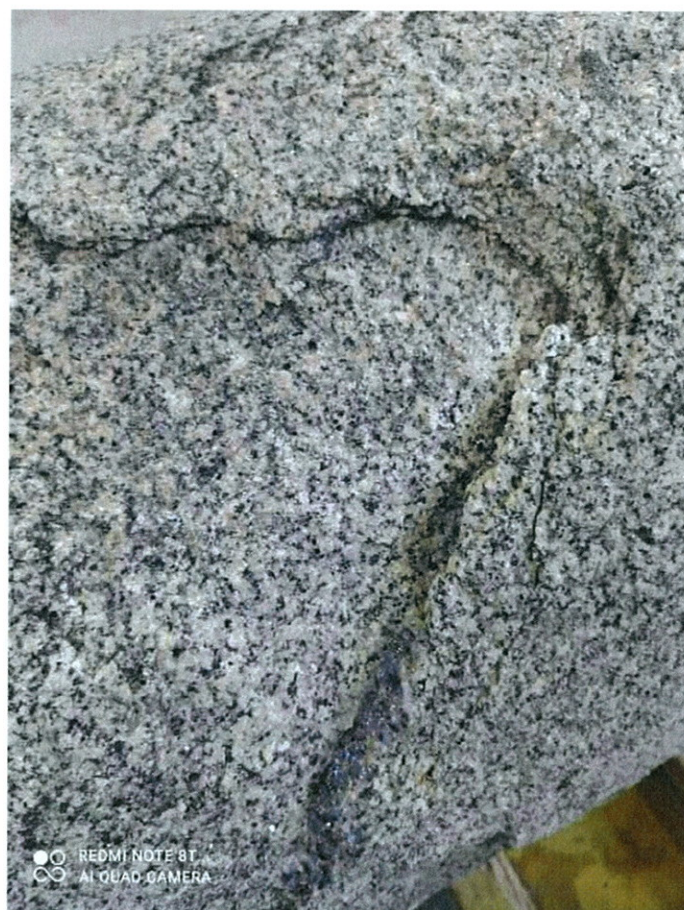
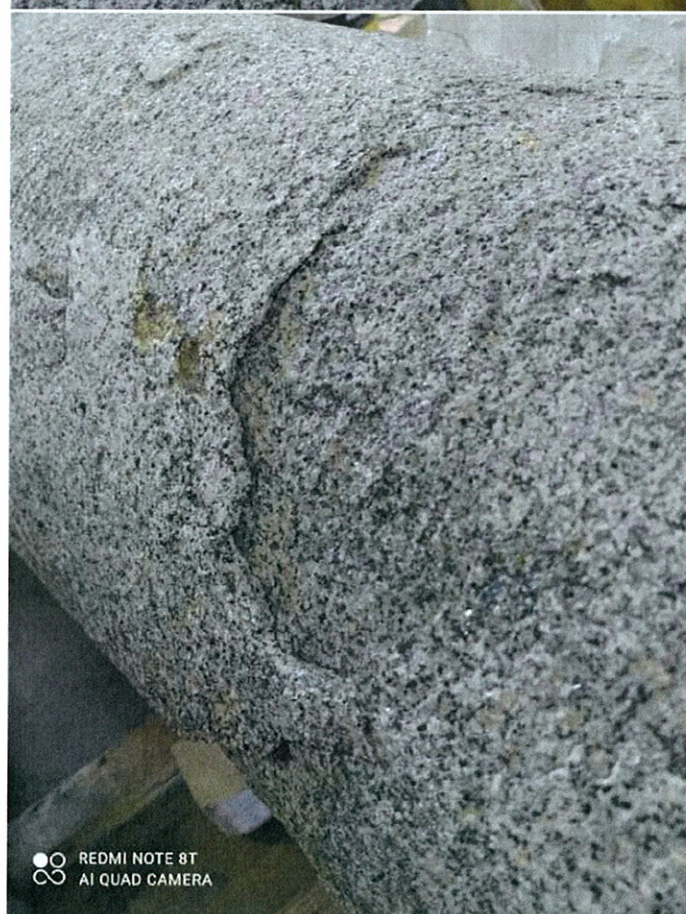
*Lemezes leválás az oszloptörzsön*

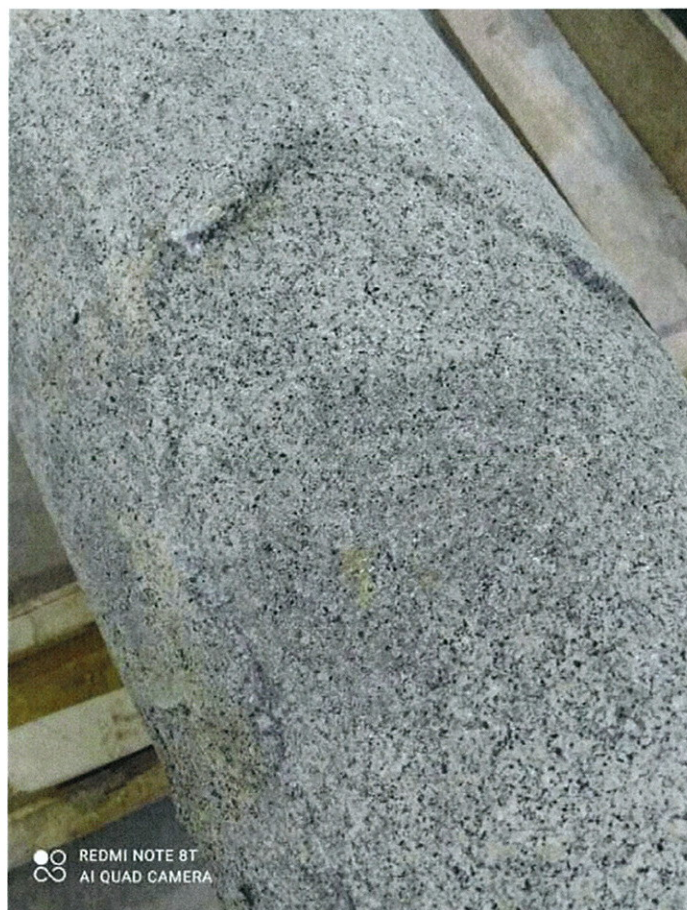
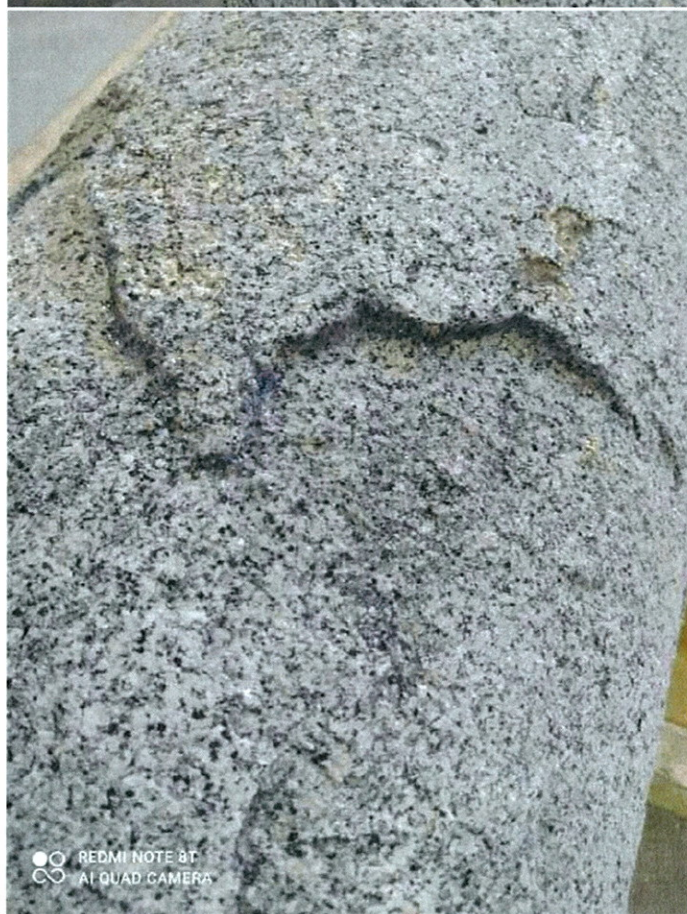
*A leváló részek stabilizálása*

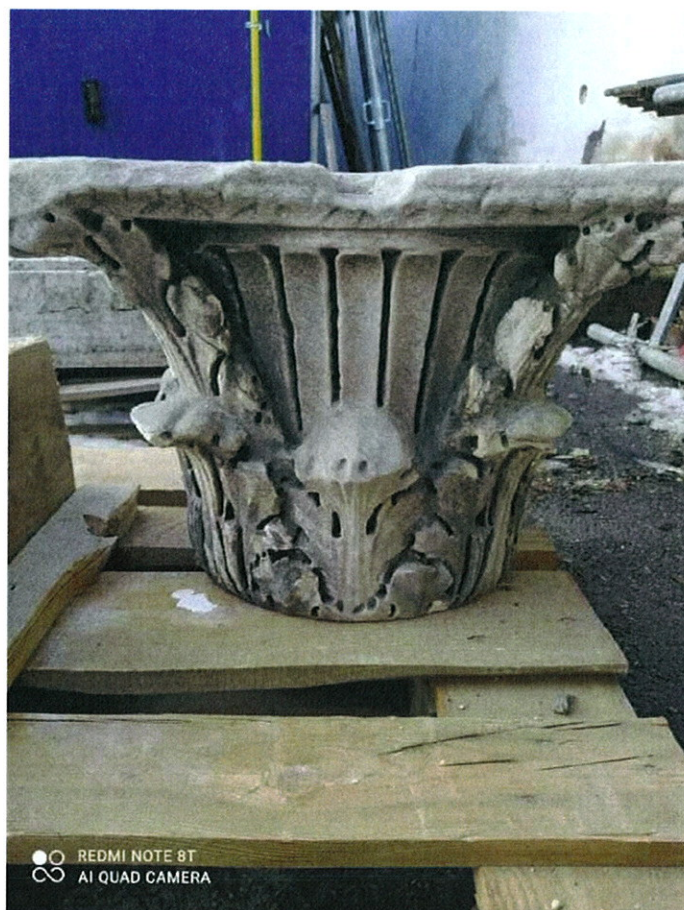
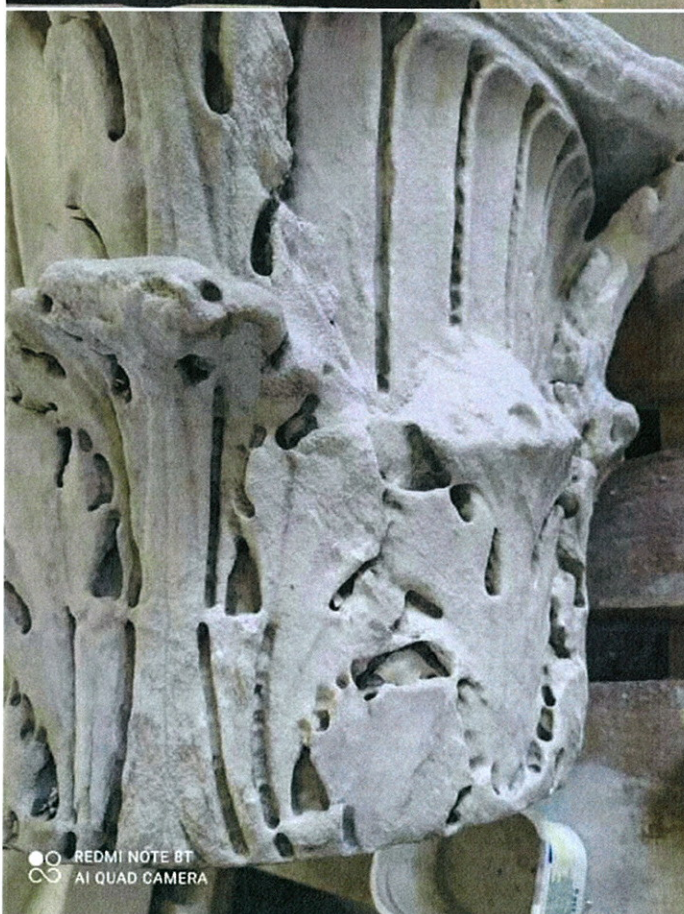
A Carrarai oszlopfő finom faragványai sok helyen annyira elvékonyodtak a Budapesten töltött 90 év alatt, hogy sok esetben kézzel leszedhetők voltak. Ezek leválasztása megtörtént, a vízszaragasztás epoxi gyantával történt.

*Az oszlopféjezet tisztítás előtt és után*

A ragasztás környezetében kialakult kisebb hiányosságokat Remmers SK jelű restaurálóhabarcsával egészítettük ki. Itt megnyugtatóbb esztétikai megjelenés mellett, elsődlegesen az volt a cél, hogy ezek a hiányosságok ne váljanak későbbi károsodások gócpontjaivá.

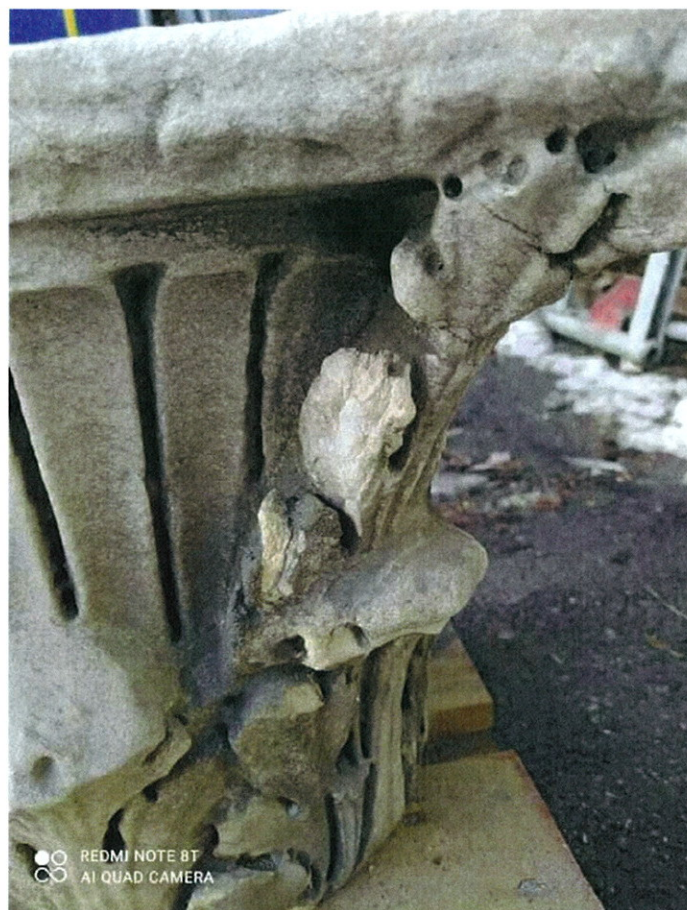
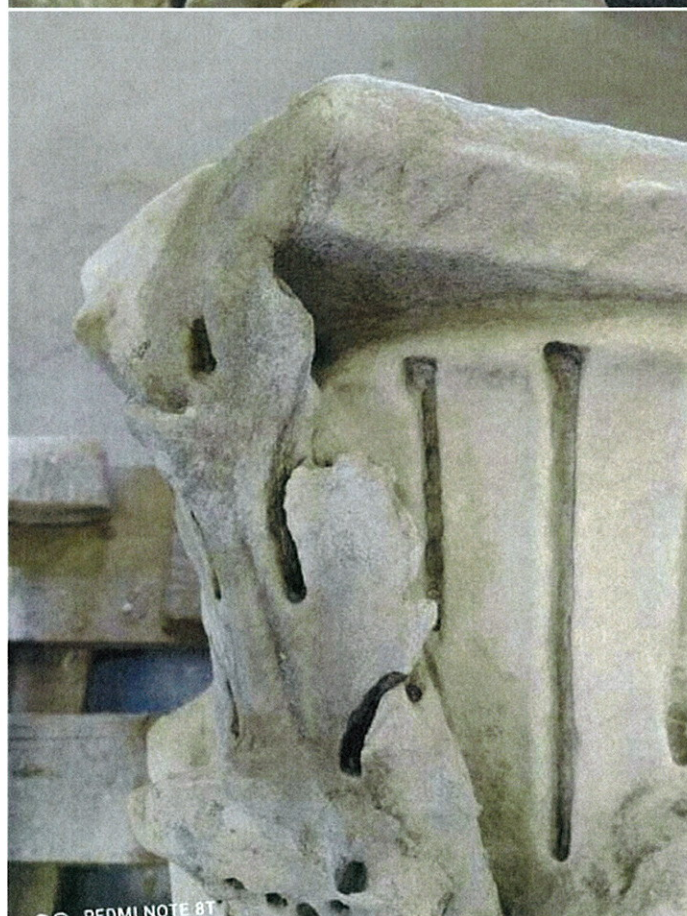
*A tisztított állapot, a fenti képen még korábbi kiegészítések láthatók*

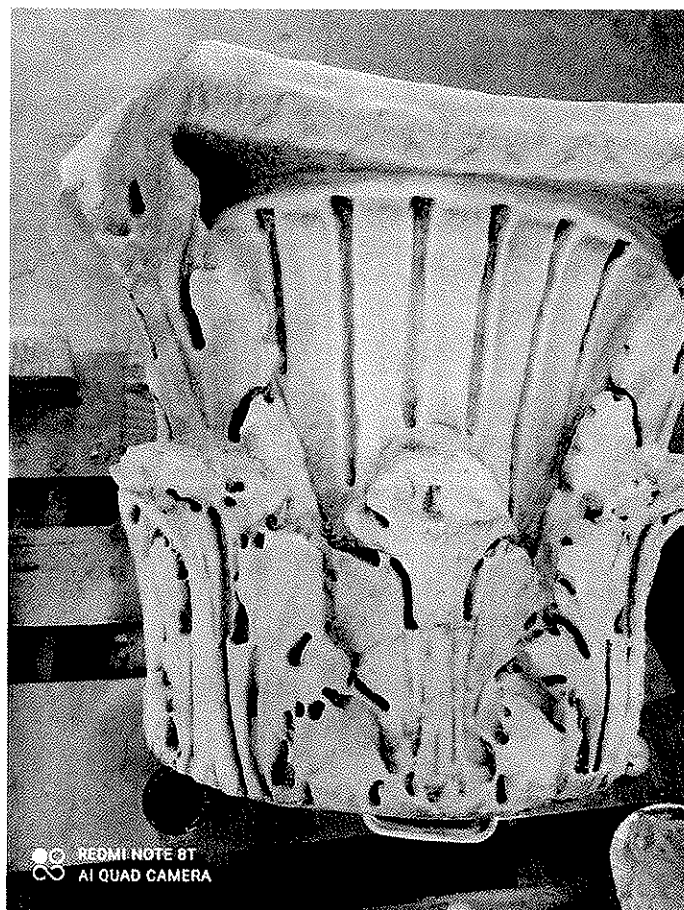
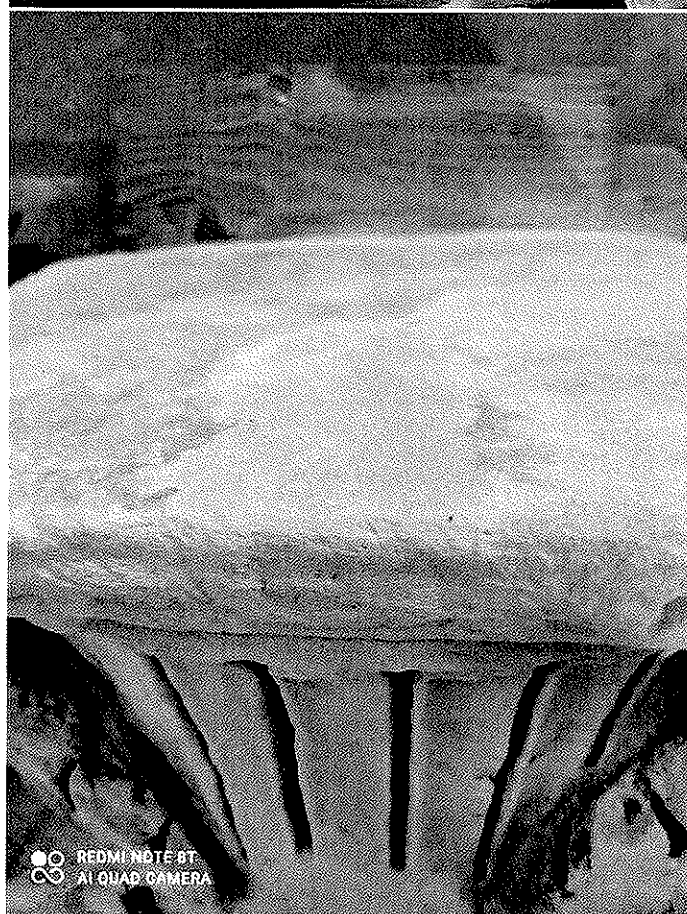
*Az alsó képen a felső síkon lévő kiegészítési láthatók*

Az oszlopfő tetején lévő, egymáshoz képest 90 fokban lévő hajdani vonóvas bekötések helyei szintén kitöltésre kerültek a Remmers fent említett anyagával.

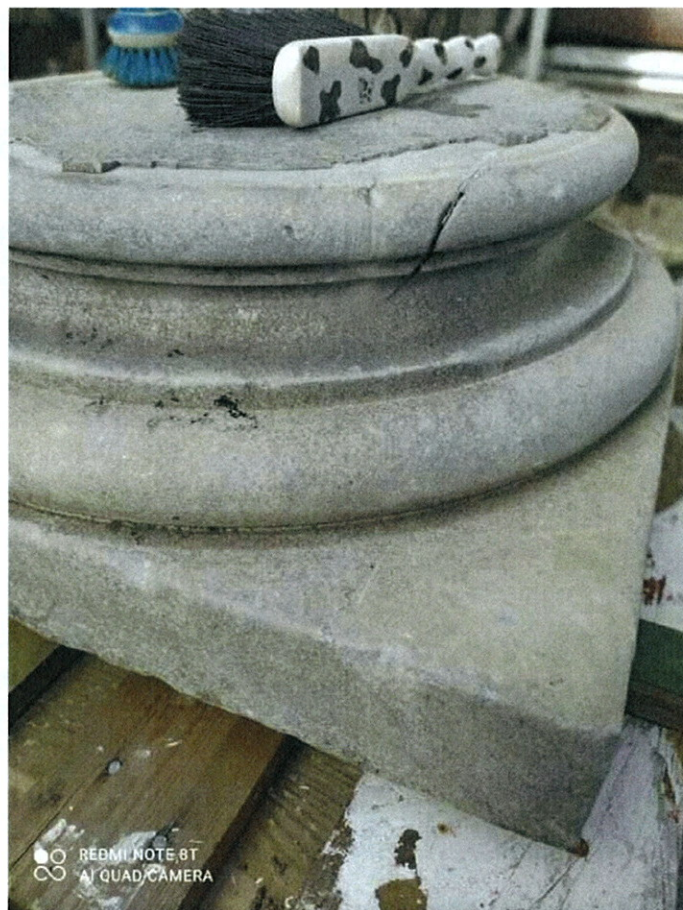
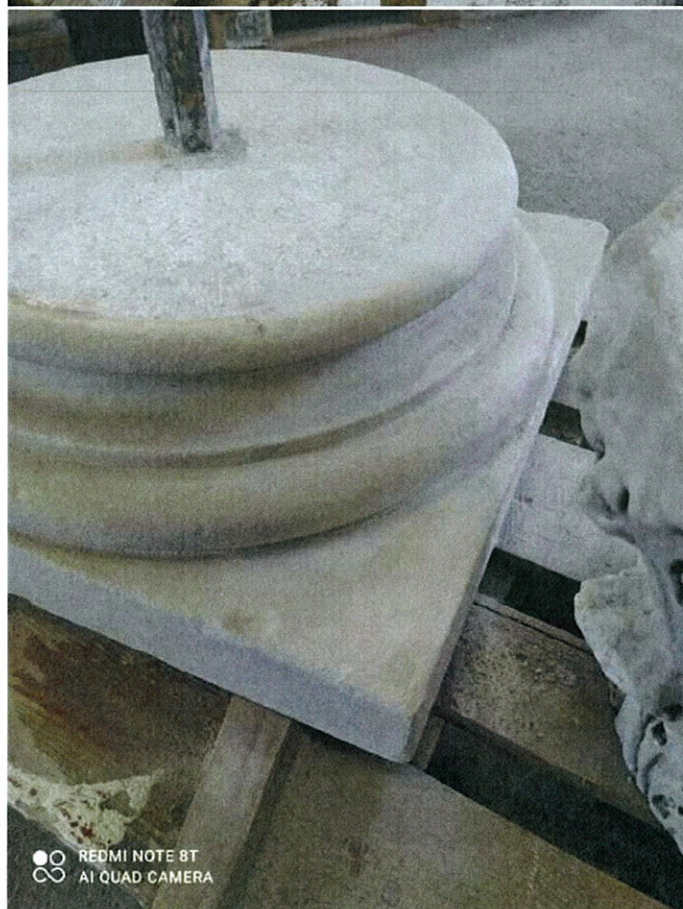
Az oszlop szintén carrarai lábazati eleme, érzésem szerint már nem eredeti, viszonylag jó állapotú, az alsó kubus rész egyik sarka valamikor betétezve volt, a hiányt Remmers kőkiegészítő anyaggal pótoltuk.

*Az oszloplábazat tisztítás előtt és után*
