# Műtárgyvédelem

Magyar Képzőművészeti Egyetem és Magyar Nemzeti Múzeum – Iparművészeti Restaurátorképzés

# Egy festett díszműbádogos munka – kalitkával egybeépített akvárium – készítéstechnikai vizsgálata és restaurálása

Cserepkei Csilla

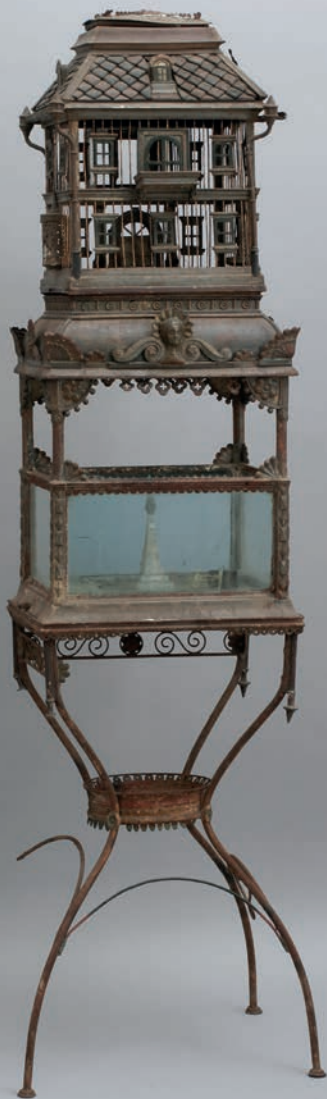
1. kép. A kalitka-akvárium restaurálás előtt

Fig. 1. The aquarium on a stand with a birdcage above,  
before conservation

A kalitka-akváriumon többféle szennyeződés és károsodás volt jelen, melyek a nem megfelelő tárolásból és használatból eredhettek (1. kép). A poros szennyeződés mellett minden részén megtalálhatóak voltak a vas korróziós termékei és mechanikai sérülések – festékpérgés, deformációk –, továbbá néhány szerkezeti elem, illetve díszítmény hiányzott. Ezen kívül korábbi, nem megfelelő minőségű javítások, utólagos lakkozások nyomai rontották a tárgy összképét.

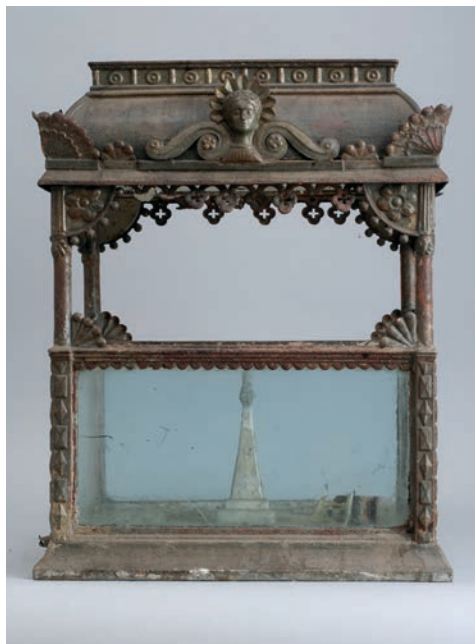
3. kép. Az akvárium restaurálás előtt  
Fig. 3. The aquarium before conservation

Az akvárium (10. kép) szintén sok helyen volt rozsdás és sérült, alján pedig utólagos javítás nyoma látszott: egy kittel rögzített, és fehér festékkel le kent alumíniumcsővel próbálták a szökőkutat működtetni. Ezen kívül a medence oldalüvegeiből három törött volt, a színük pedig eltért egymástól.

Az akvárium alján lévő alumíniumcsövet, mely utólag került a műtárgyra, a javításhoz használt gittel együtt távolítottuk el egy spakli segítségével. A kalitka belsejének tisztítása előtt megbontottuk a tető meggyengült javítóforrasztását, mely beavatkozás szükséges volt annak tisztítása és megfelelő rögzítése érdekében. A deformált és igen rozsdás lemezekből álló tetőelem eltávolítása viszonylag könnyű feladat volt, mert az eredeti és a későbbi javítóforrasztások is már gyengén tartották a darabokat. Az illesztéseket pákával megmelegítettük, majd leválasztottuk a kívánt részt (18. kép).

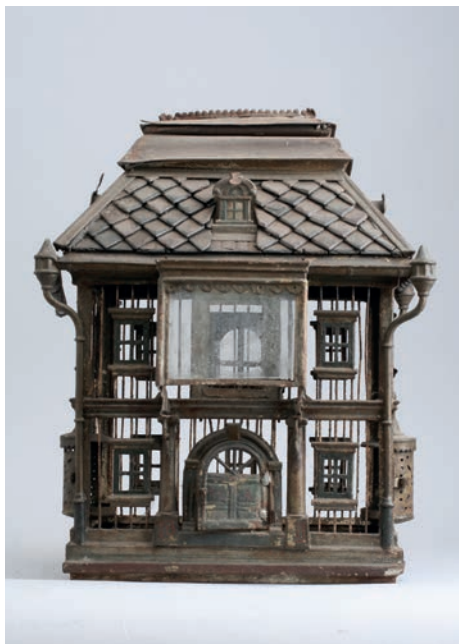
4. kép. A kalitka restaurálás előtt  
Fig. 4. The birdcage before conservation

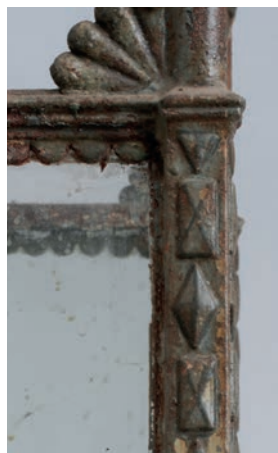
10. kép. Az akvárium restaurálás előtt (részlet)

Fig. 10. The aquarium before conservation (detail)

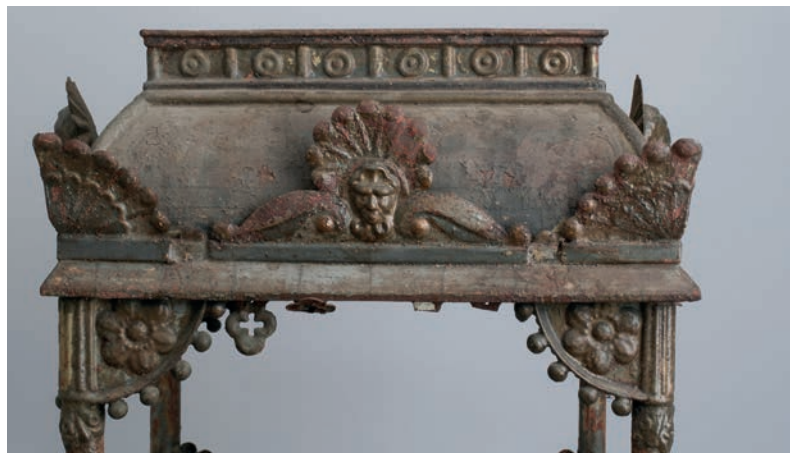
A köztes elemet (11. kép) jó állapotban találtuk, festékrétegei nagy felületen épek maradtak, a fém csak egy oldalon korrodálódott.

11. kép. A medencét és a kalitkát összekötő köztes elem restaurálás előtt

Fig. 11. Intermediate element joining the cage to the aquarium, before conservation

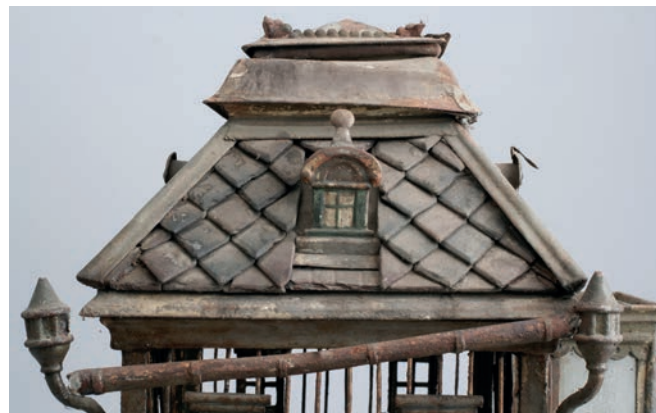
A kalitkán a „bejárati ajtó” zsanérjain és az „ereszcsatornán” korábbi javítás nyomai látszódtak, a lágyforrasz azonban már nem tartott (12. kép). A tető fára szögelt palalemezei csak porosak és nedvességfoltosak voltak. A tető profilozott süvege több helyen torzult és rozsdás volt, a javítóforrasztás szintén nem volt megfelelő. A tetősíkok találkozásánál, középen festékből és forraszból perem látszott, ami arra engedett következtetni, hogy még volt valamilyen díszítmény a házikó tetején, ami a felmérés idejére már elveszett. Ez lehetett esetleg kémény vagy az építményt megkoronázó kis tornyocska, adatok híján azonban csak találgatni lehet.

12. kép. A kalitka restaurálás előtt (részlet)

Fig. 12. The cage before conservation (detail)

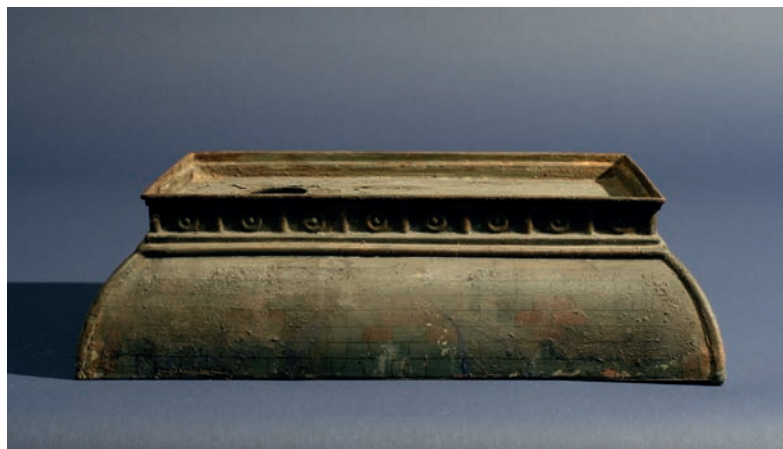
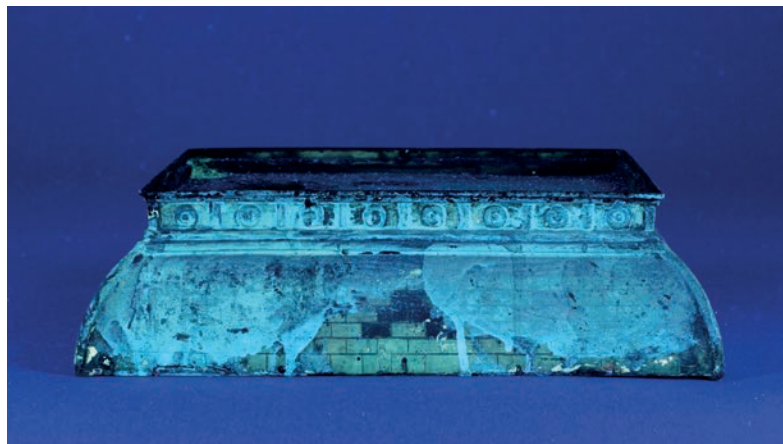
A kalitka-akváriumon a szemrevételezés után fototechnikai vizsgálatot végeztünk. UV-lumineszcens megvilágításban a pergő rétegek alól előtűnő alsó festett felület kontrasztosabban jelent meg a cinkfehér pigment erősebb lumineszcenciája miatt, az egyenetlen lakkozás pedig jobban láthatóvá vált (13–14. kép).

13. kép. Az UV-sugárzás hatására láthatóvá vált a különböző festékek eltérő viselkedése és az egyenetlen lakkozás a köztes elemen: a) normál és b) UV-lumineszcens felvétel

Fig. 13. In UV light, differing behaviours of the various paints became apparent on the intermediate element, as did the uneven varnishing: a) standard and b) UV fluorescence photographs

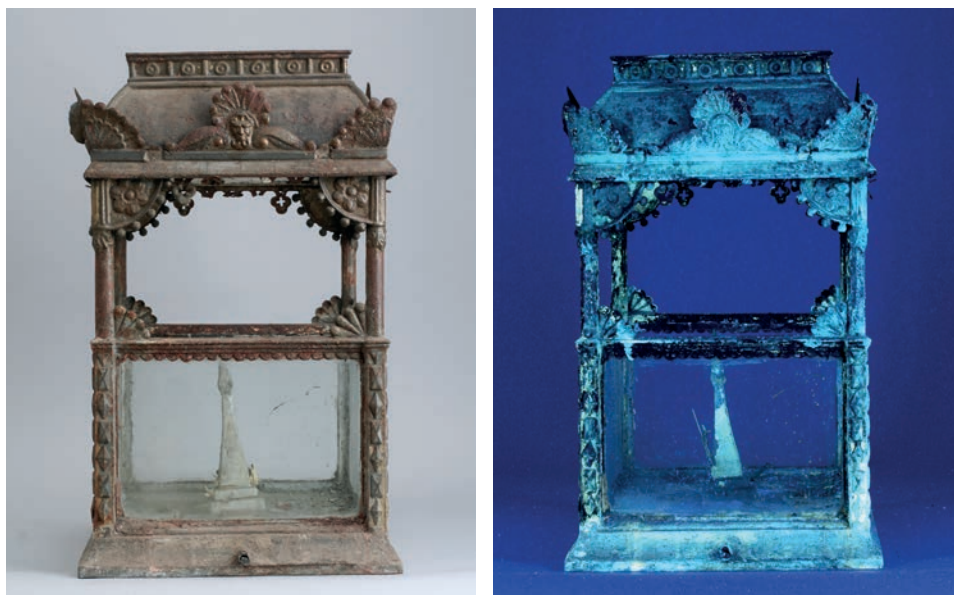
14. kép. Az akvárium és a felette elhelyezkedő köztes elem *a)* normál és *b)* UV-lumineszcens megvilágításban

Fig. 14. The aquarium and the intermediate element in *a)* standard and *b)* in UV-fluorescence photographs

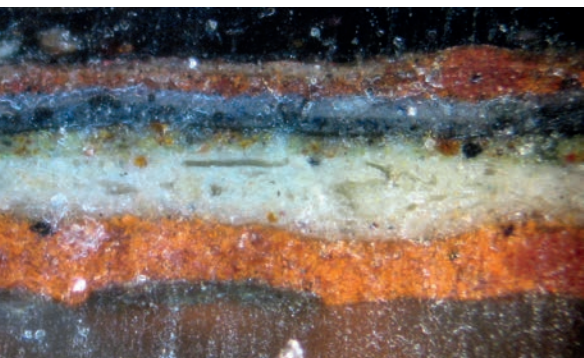
A kalitka-akváriumról származó minta keresztmetszet-csiszolatán felső megvilágításnál mikroszkóp alatt láthatóvá váltak a tárgyon található átfestések (15. kép). A képen alulról felfelé megkülönböztethető rétegek: 1. miniumos alapozó, 2. halvány sárgásfehér réteg,

3. a zöld mintázat rétege, 4. sötét szürkés-kék, 5. világos szürkés-kék, 6. bordós-barnás réteg, mely a téglamintázatot adja. Ezek közül az alsó három lehet egykorú eredeti festés, a felső három készülhetett később.

15. kép. A kalitka-akváriumon található átfestések a köztes elemről származó minta keresztmetszet-csiszolatán

Fig. 15. Layers of overpainting on the birdcage-aquarium revealed by a cross section of a sample taken from the joining element

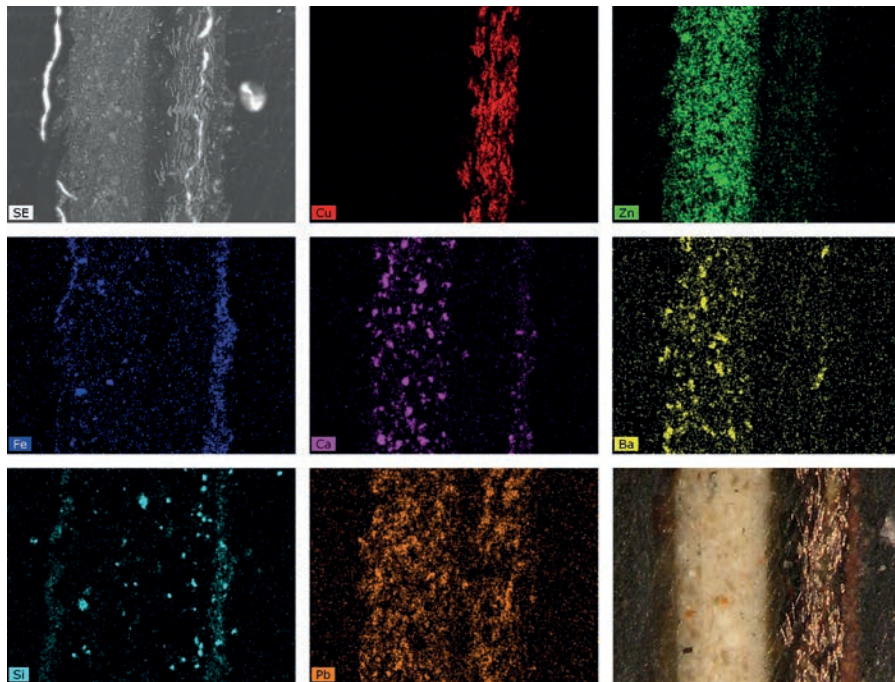
16. kép. Elektronsugaras mikroanalízis során készült elemtérkép a kalitkáról származó mintáról, mely egyenként mutatja a jelenlévő elemek előfordulását a különböző festékrétegekben. A jobb alsó sarokban látható ráeső fényben, polarizációs mikroszkóppal készült képen a rétegek, balról jobbra: 1. barnás, lakkszerű réteg, 2. halványsárga alsó réteg, 3. bronzporos réteg, 4. barna felső réteg

Fig. 16. Element map made by means of electron beam microanalysis of paint taken from the cage, showing the elements present in the various paint layers. In the picture in the lower right-hand corner – taken using polarising microscope in incident light – the different layers may be seen, from left to right: 1. A brownish, varnish-like layer, 2. A pale yellow bottom layer, 3. A layer of bronze powder layer, 4. A brown top layer.

A kalitka tetősüvegéről származó mikroszkópos keresztmetszet-csiszolatot Dr. Tóth Attila<sup>14</sup> elektronsugaras mikroanalízissel vizsgálta meg. Az elkészült elemtérkép alapján egyértelmű a réz (Cu) dúsulása a bronzporos rétegben, az alsó halványsárga festésben pedig sok cink (Zn) volt, a bárium (Ba), kalcium (Ca) és ólom (Pb) mellett.

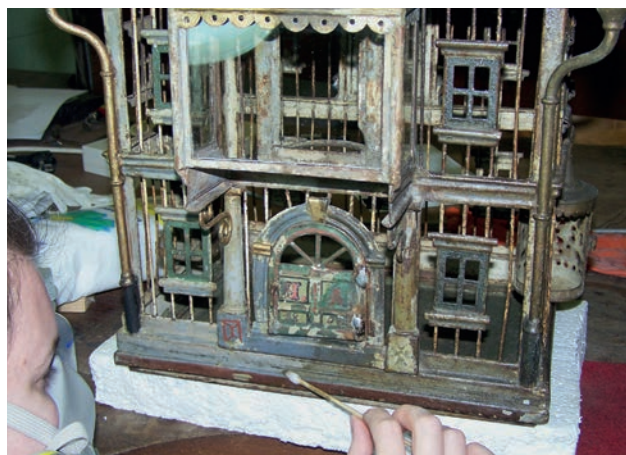
A sötét színű rétegen szinte mindenhol beletapadt törmeléket, elemi szálakat és egyéb szennyeződéseket találtunk. Ez adódhatott abból, hogy a felületet nem portalanítták festés előtt, illetve a feltehetően olaj és gyanta keverékéből álló lakk lassan száradhatott, aminek során nehéz volt megóvni a szennyeződéstől.

17. kép. A megsötétedett lakkréteg leoldása

Fig. 17. Removal of the darkened varnish layer by means of its dissolution

Az oldószert bambuszpálcára tekert vatta segítségével vittük fel a tisztítandó területre, majd görgető mozdulatokkal távolítottuk el a fellazult, megduzzadt lakkot. A letisztított felületen ekkor előbukkantak a felső festékréteg élénk színei (17. kép).
