# Műtárgyvédelem

Magyar Képzőművészeti Egyetem és Magyar Nemzeti Múzeum – Iparművészeti Restaurátorképzés

# Egy festett díszműbádogos munka – kalitkával egybeépített akvárium – készítéstechnikai vizsgálata és restaurálása

Cserepkei Csilla

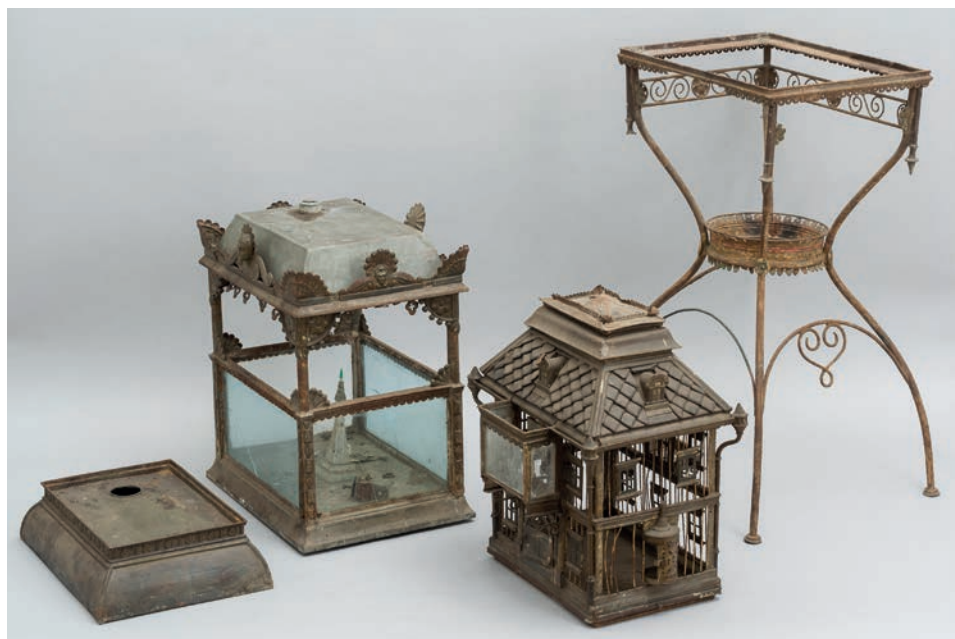
2. kép. A szétbontott műtárgy elemei: a) köztes elem, b) akvárium, c) kalitka, d) állvány

Fig. 2. Elements of the dismantled artefact: a) intermediate element, b) aquarium, c) cage, d) stand

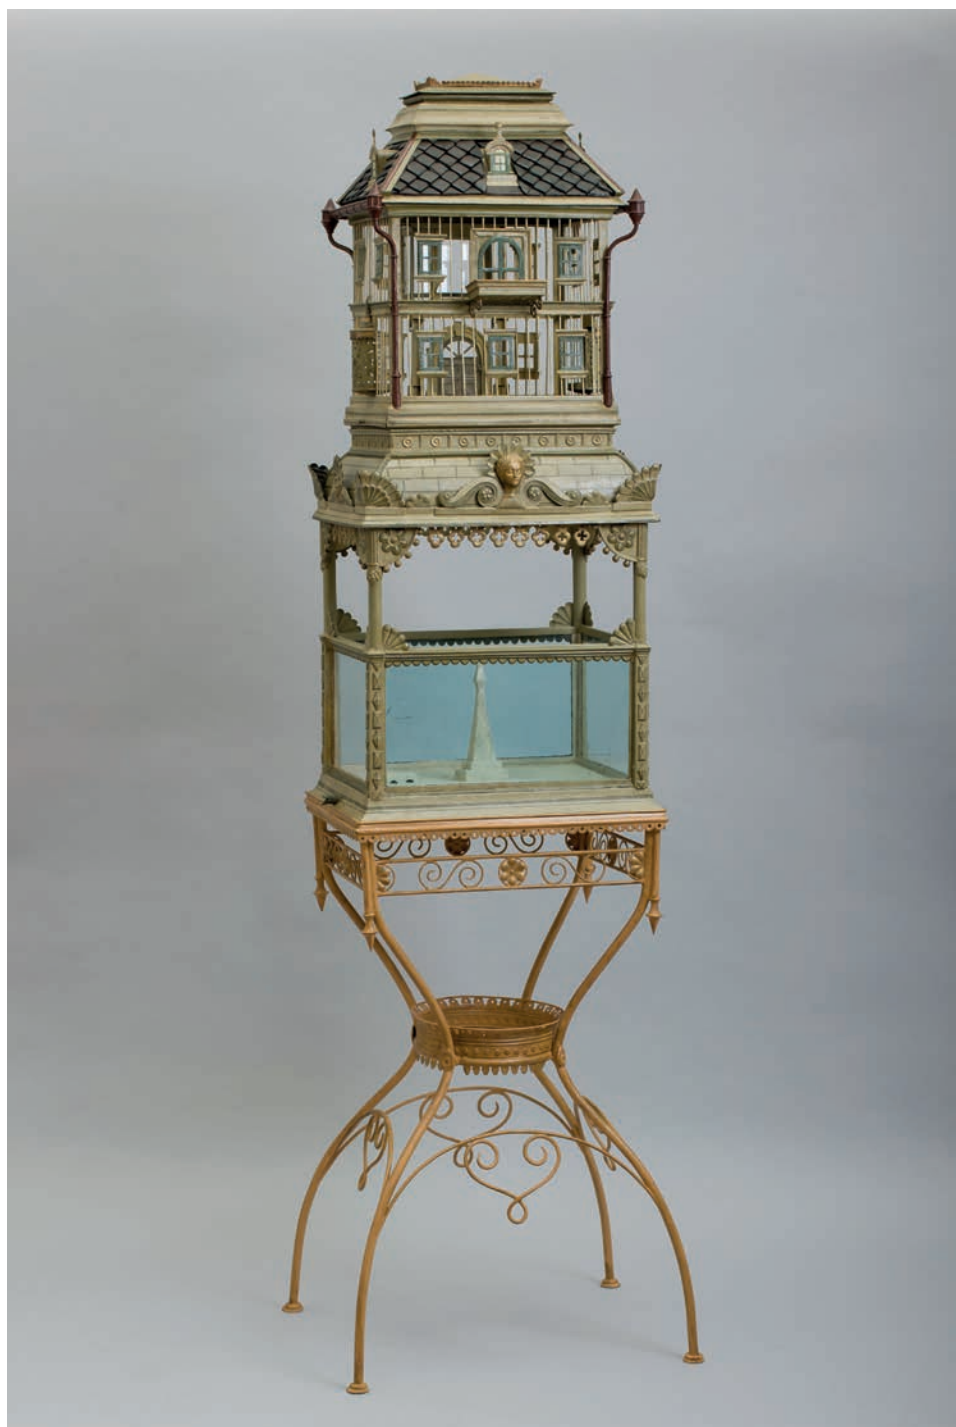
23. kép. A restaurált kalitka-akvárium

Fig. 23. The birdcage-aquarium after conservation

The topmost paint layer was removed mechanically and with solvent, thus exposing the original paintwork beneath. All the metal surfaces were then given a protective coat of Paraloid B67 acrylic resin in a solution of white spirit. To replace the missing painted decoration, primer rich in zinc coloured with earth pigments was used. During retouching, the appropriate hue was achieved by mixing a little oil paint with a thicker solution of the synthetic resin Paraloid B67. The slate cover was repainted with aquarelle, and then was coated with Paraloid B67.

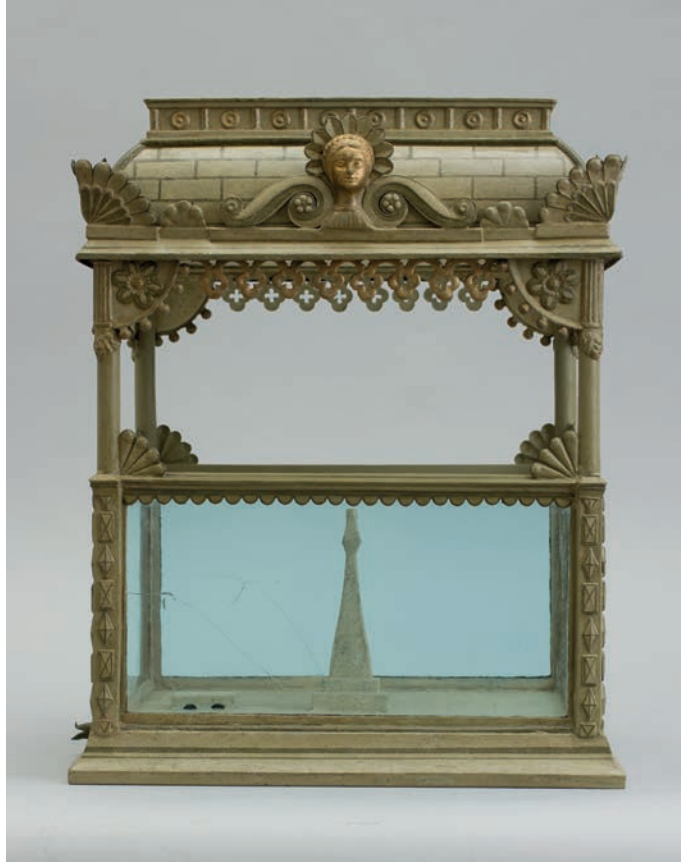
24. kép. Az akvárium  
és a köztes elem  
restaurálás után

Fig. 24. The aquarium and  
the intermediate  
element after  
conservation

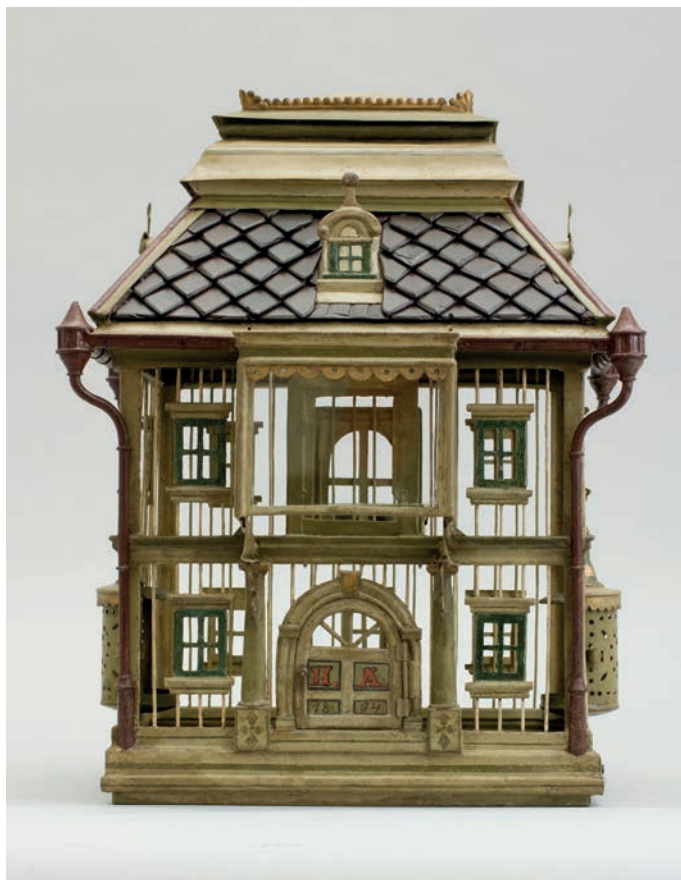
25. kép. A restaurált kalitka

Fig. 25. The birdcage after  
conservation
